42110 - Parkbad Laupheim

Baubericht Nr.: 1

**Bestandsaufnahme ergänzend  
zum Bericht Fa. Geißer**  
vom 01.08.2023 08:51

Dieser Bericht stellt eine Ergänzung zum bereits bestehend Bericht von Fa Geißer dar.

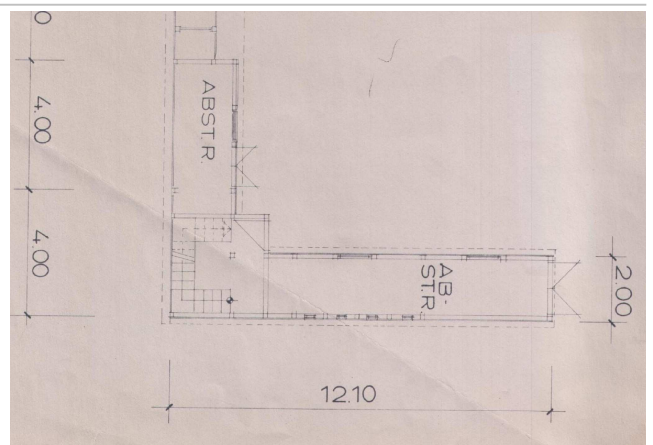
**Foto:** Abstellraum /Bootshaus  
Bootshaus ist stark beschädigt,  
Fundamente einseitig abgesunken.

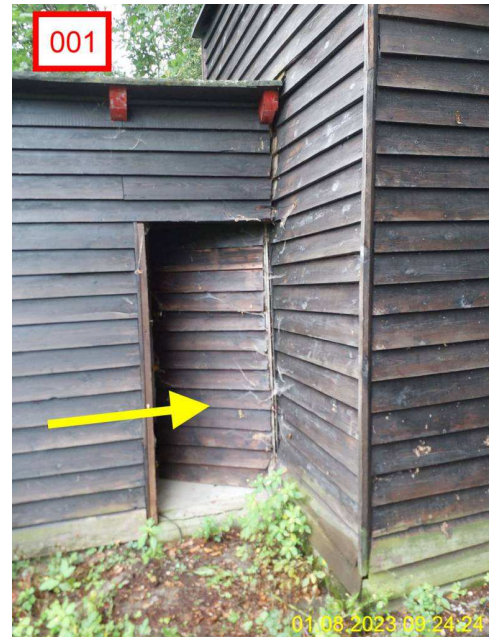
Tür lässt sich nicht mehr schließen, zu starke Setzung der Fundamente.

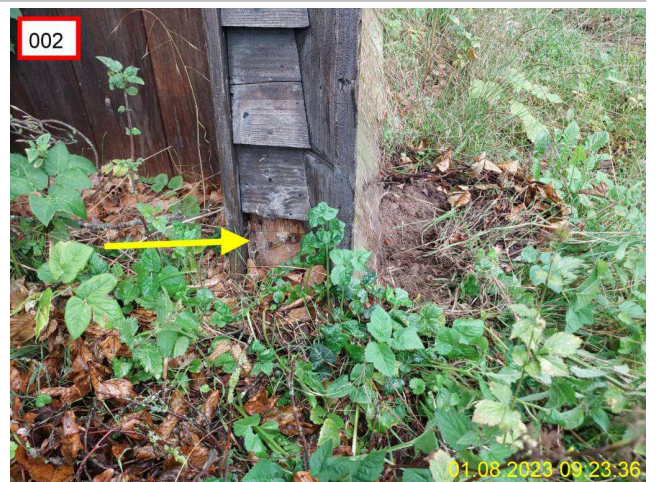
Posten links und rechts, durch fäulnis beschädigt durch Erdkontakt.

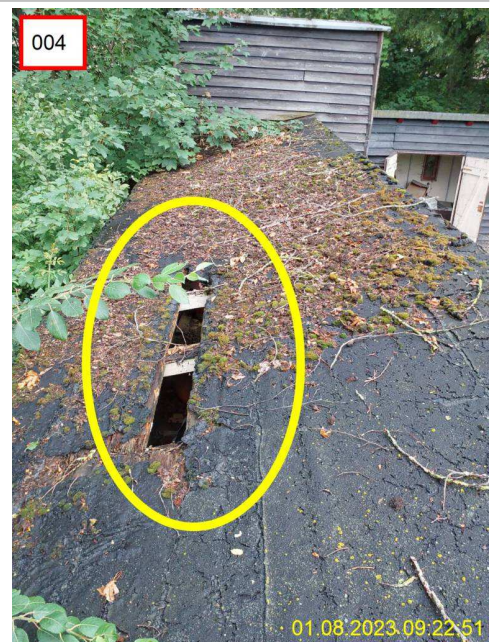
**Foto:** Abdichtung ist stark verwittert,  
dadurch ist eine Dichtigkeit nicht mehr gegeben.  
Sanierungsstau.

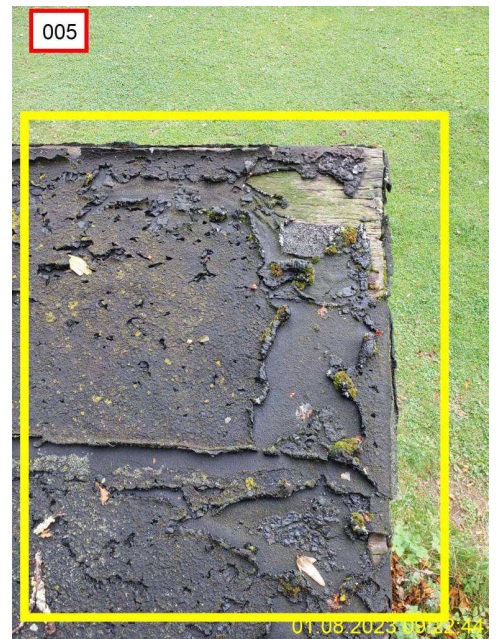
Abdichtung ist stark verwittert,  
dadurch ist eine Dichtigkeit nicht mehr gegeben.  
Sanierungsstau.

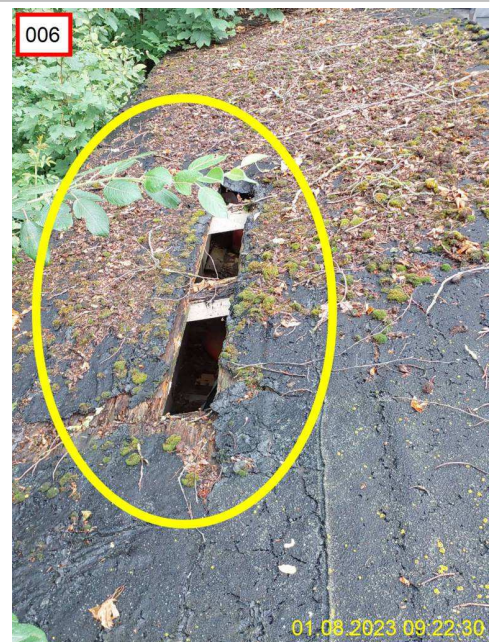
Undichtigkeiten im Bootshaus.

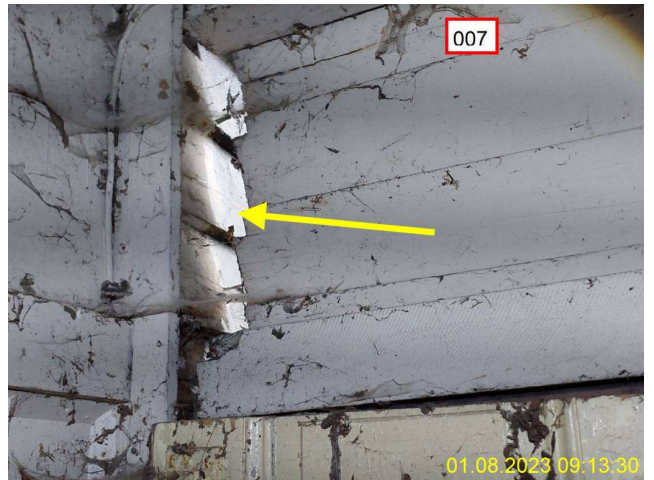
**Foto:** Bootshaus Riegel über Eingang ,  
Durch Setzungen löst sich das Bootshaus  
vom kleinen Turm.  
01.08.2023 09:13  
Nr.: 17

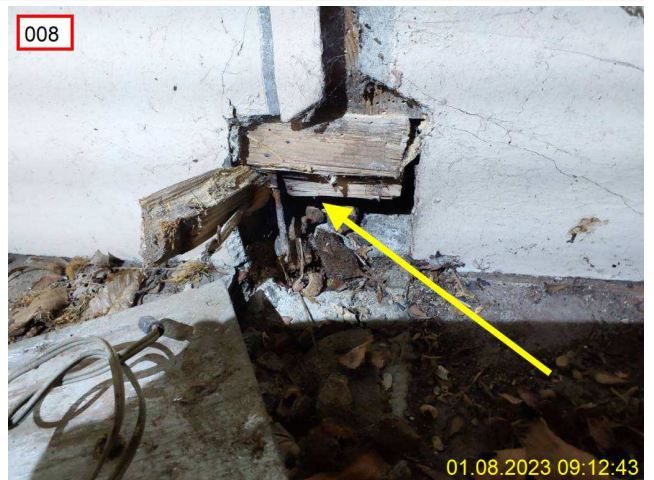
**Foto:** Schwelle Südseite,  
stark beschädigt durch fäulnis durch  
Bodenkontakt.  
01.08.2023 09:12  
Nr.: 15

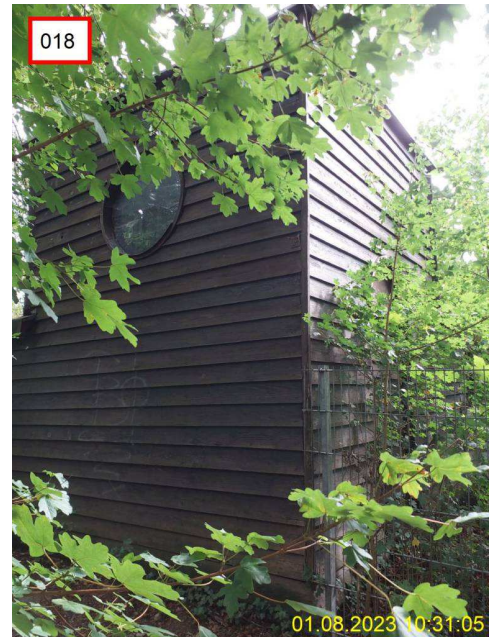
Starker Baumbewuchs, eine Trocknung des Gebäudes ist nicht möglich, Fäulnis entsteht.

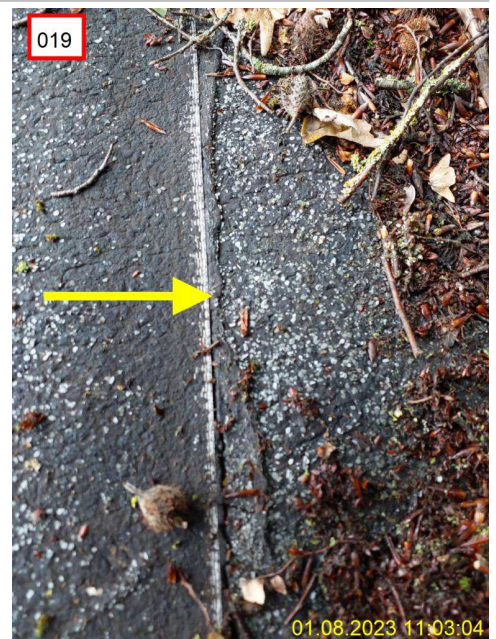
Undichtigkeit durch Sanierungsstau.

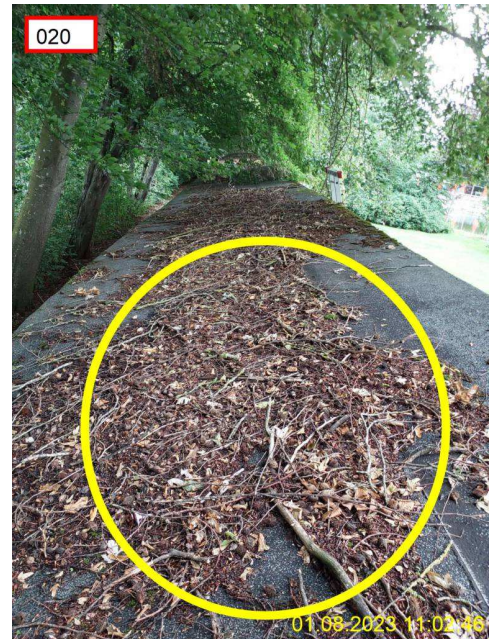
Foto: Starke Verunreinigungen.

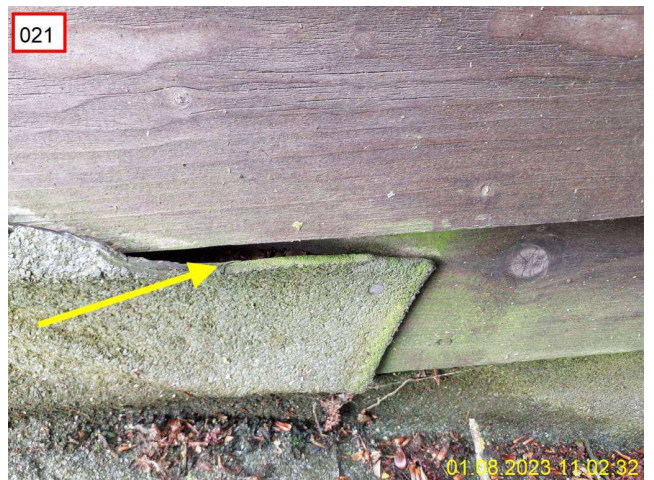
Foto: Unfachmännischer Anschluss an Kleinen Turm.  
Eintritt von Feuchtigkeit.

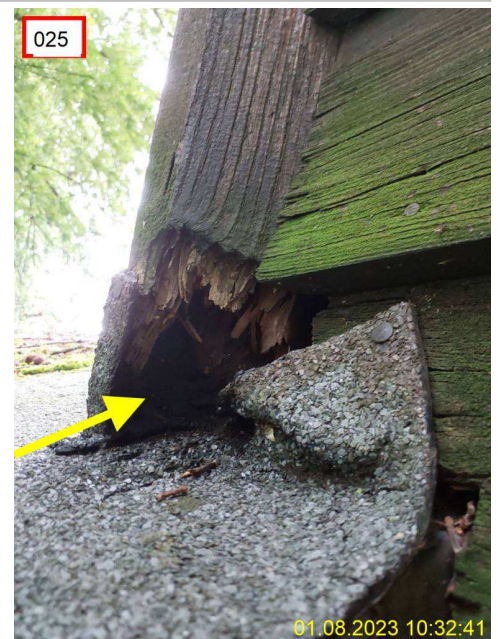
Foto: Fäulnis durch fehlerhafte Abdichtung.

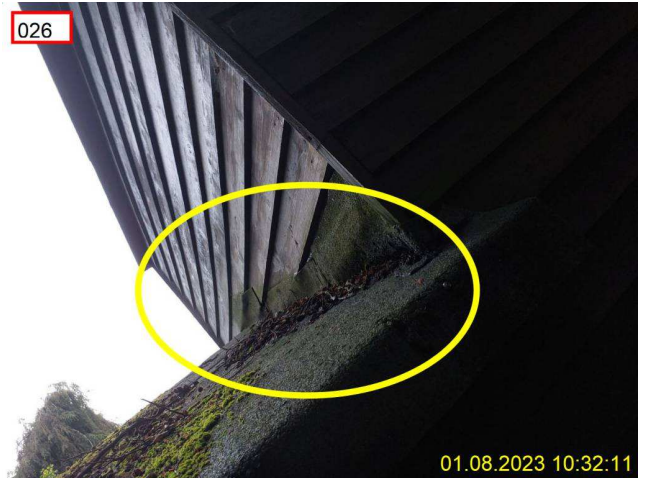
Foto: Anschluss Abstellraum an kleinen Turm,  
nicht Fachgerecht ausgeführt.  
Undichtigkeit zur Folge.

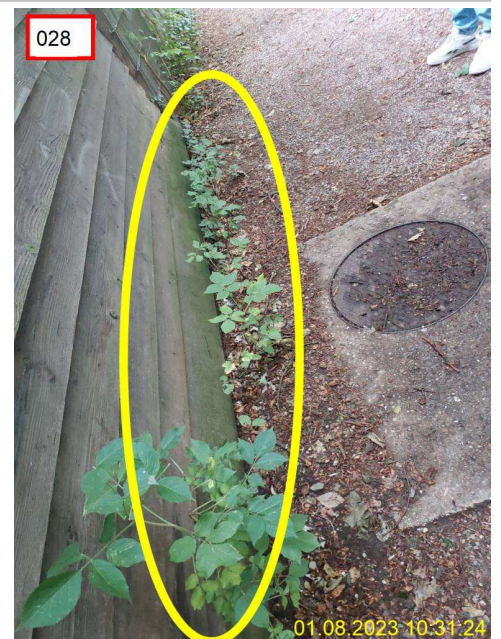
Foto: Erdkontakt.

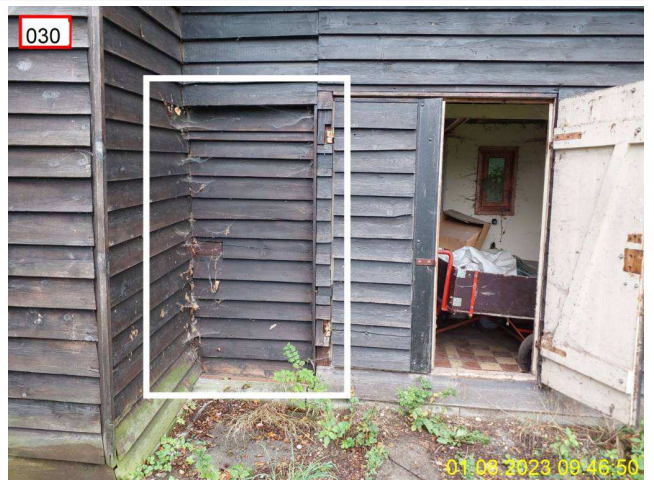
Nachträglich verschlossene Tür. Fundament/ Bodenplatte steht über, führt zu Undichtigkeiten im Sockelbereich.

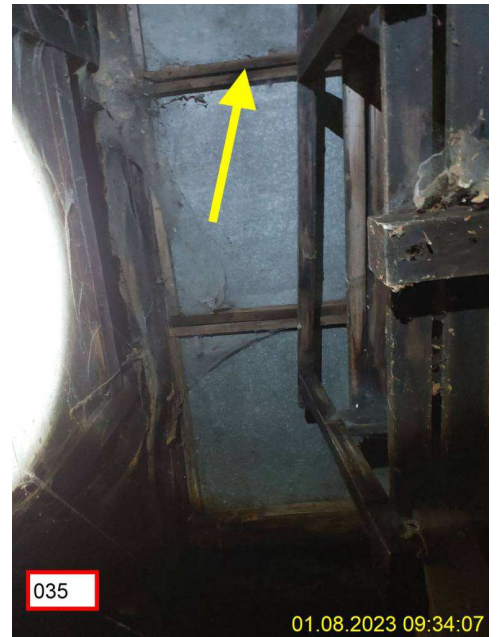
Kein Gebälk vorhanden, nur Latten.  
Vermutlich wurde dieser kleinen Turm erst später oben  
geschlossen und diente früher als Aussichtsplattform.

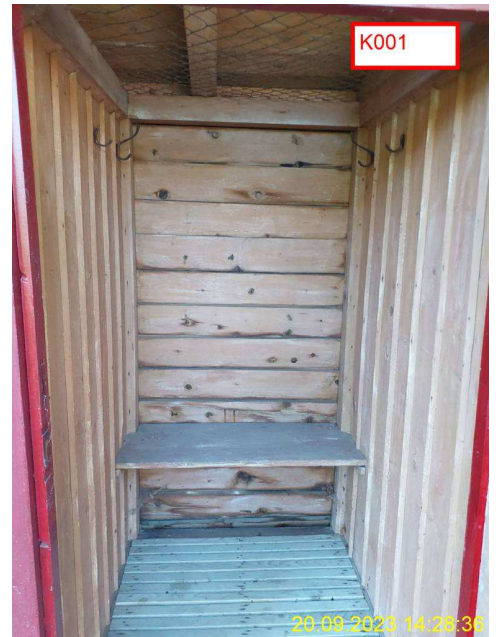
Foto: Kabine 59  
Feuchtigkeit von unten.

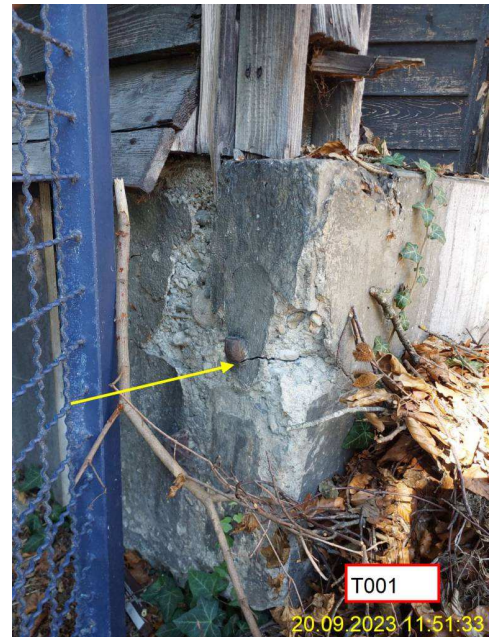
Foto: Rissiges Fundament.

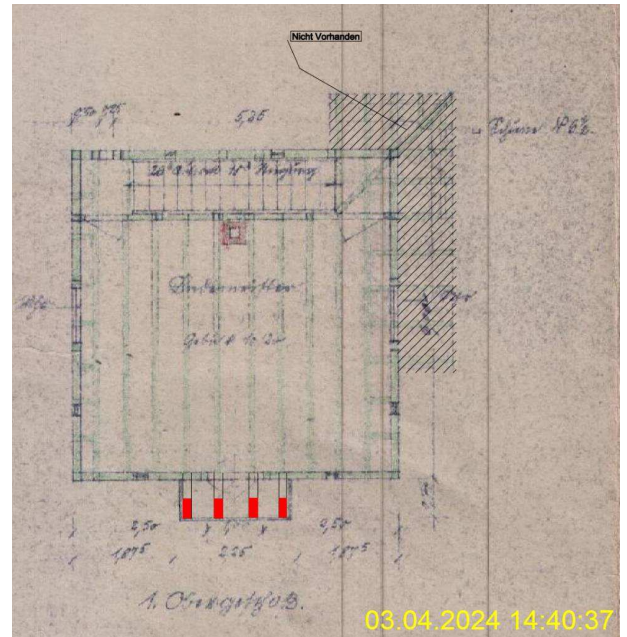
Schadhafte Hölzer laut Geißer  
Schadensbericht OG 1.

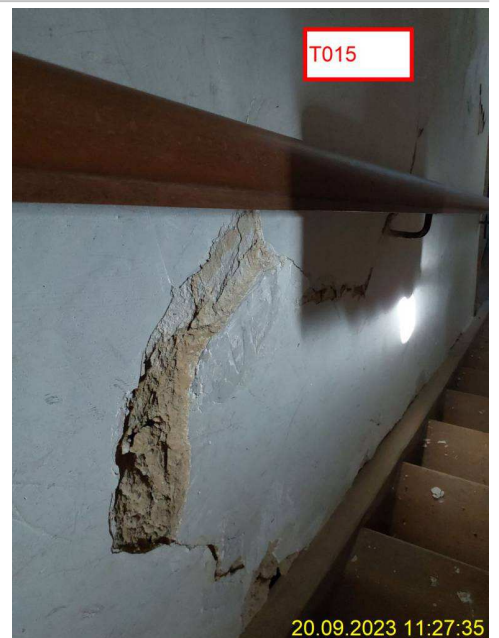
Setzungsrisse

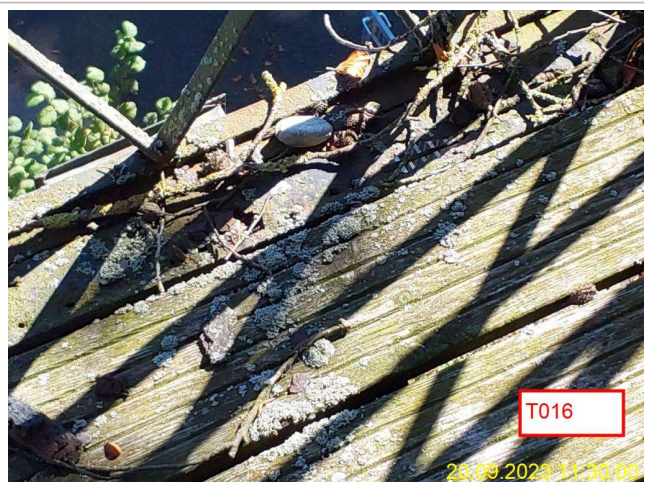
Balkongeländer in allen Stockwerken stark beschädigt.

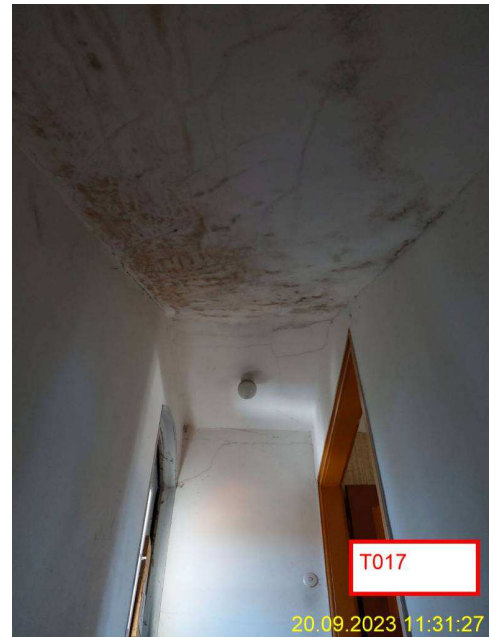
Foto: Feuchtigkeit durch Dachundichtigkeit.

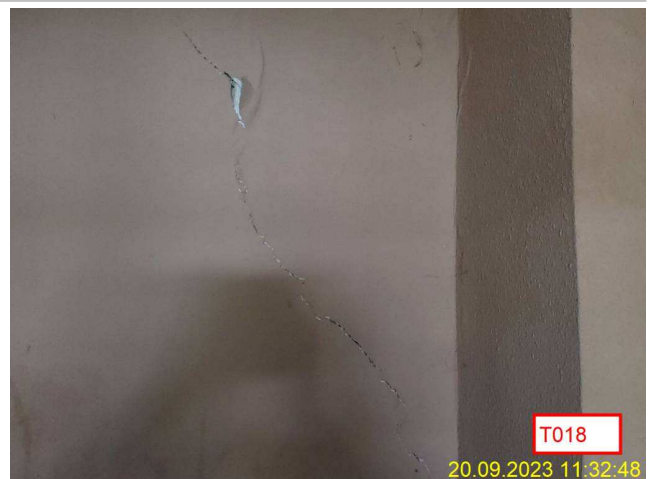
Foto: Setzungsrisse

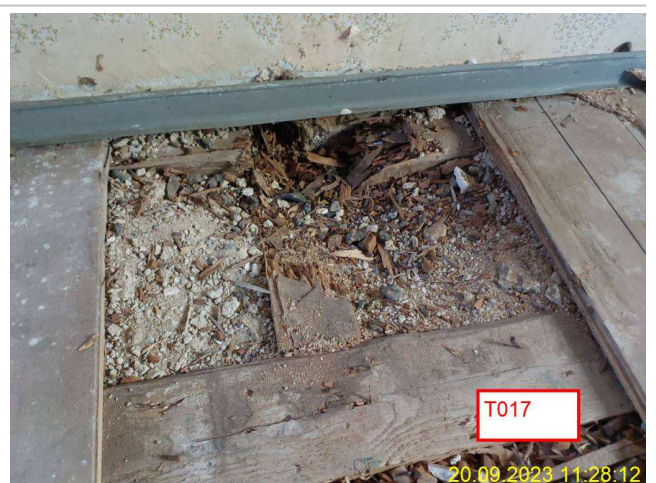
Foto: Balkonholz abgängig Feuchtigkeit durch aussen.

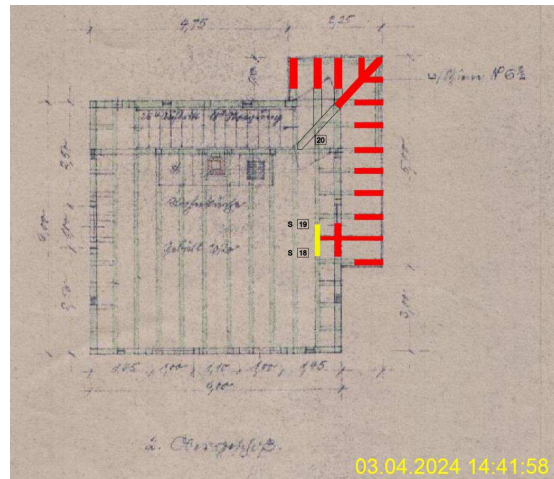
Schadhafte Hölzer laut Geißer  
Schadensbericht OG 2

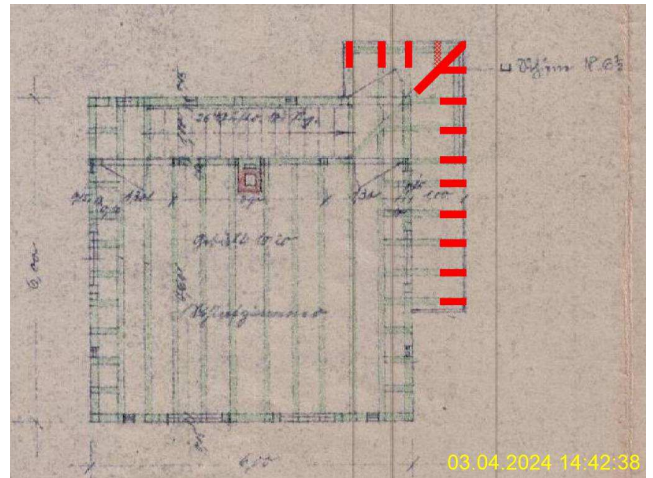
Foto:                   Schadhafte Hölzer laut Geißer  
                              Schadensbericht OG 3.

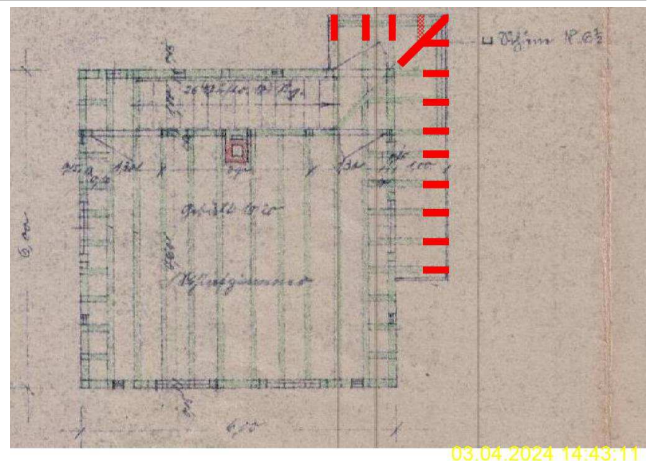
Foto:                   Schadhafte Hölzer laut Geißer  
                              Schadensbericht OG 4.

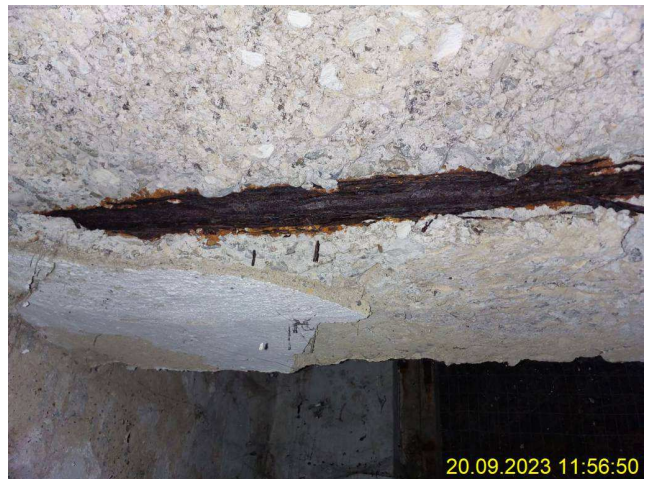
Abplatzungen von Beton durch stark  
rostende Bewehrung.  
Stand sicherheit fragwürdig.

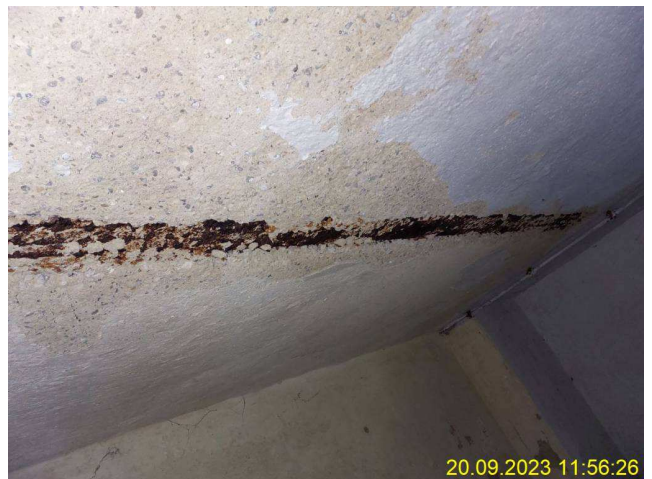
Abplatzungen von Beton durch stark  
rostende Bewehrung.  
Stand sicherheit fragwürdig.

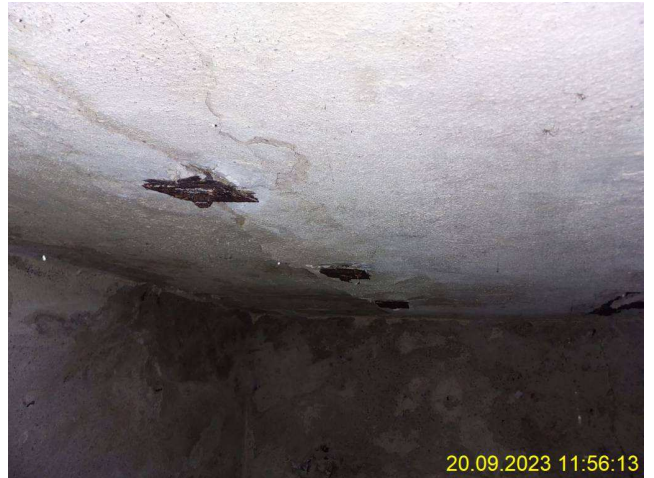
**Foto:** Abplatzungen von Beton durch stark rostende Bewehrung.  
Standisicherheit fragwürdig.

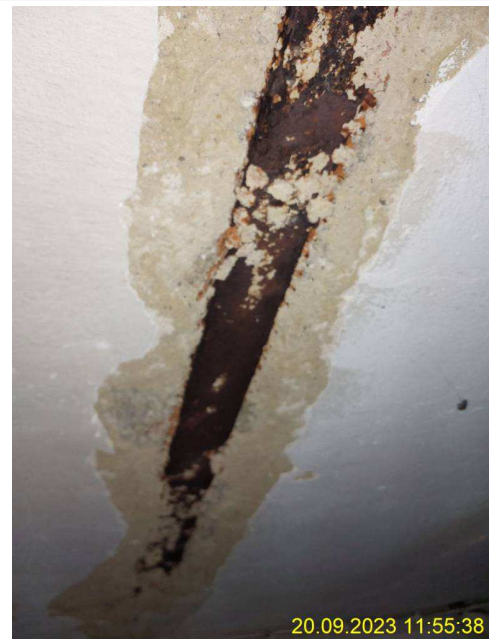
**Foto:** Abplatzungen von Beton durch stark rostende Bewehrung.  
Standisicherheit fragwürdig.

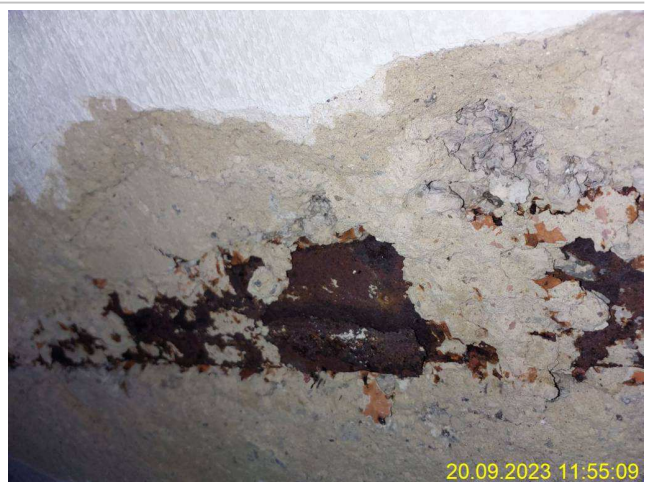
**Foto:** Abplatzungen von Beton durch stark rostende Bewehrung.  
Standisicherheit fragwürdig.

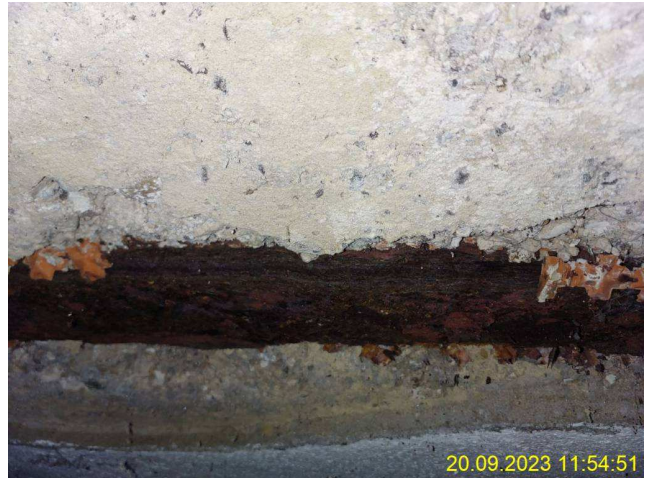
**Foto:** Abplatzungen von Beton durch stark  
rostende Bewehrung.  
Standisicherheit fragwürdig.

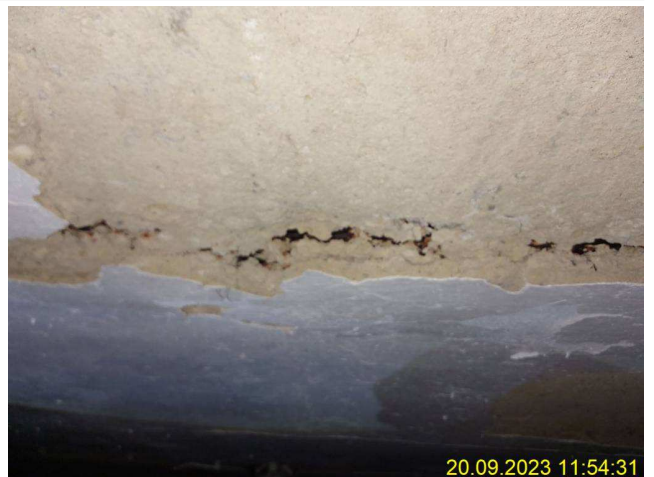
**Foto:** Abplatzungen von Beton durch stark  
rostende Bewehrung.  
Standisicherheit fragwürdig.

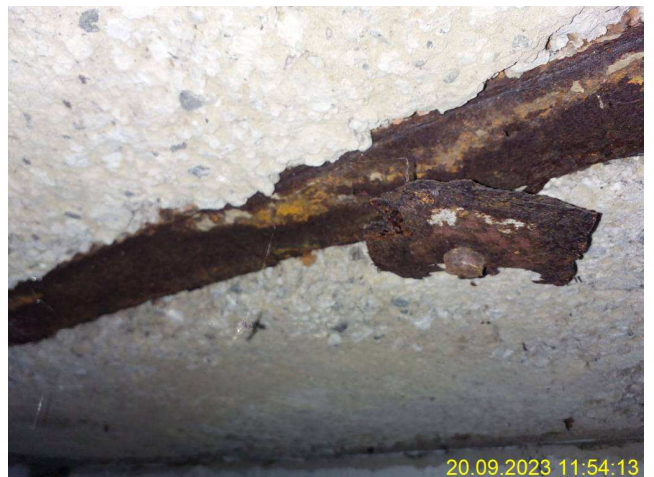
**Foto:** Abplatzungen von Beton durch stark  
rostende Bewehrung.  
Standisicherheit fragwürdig.

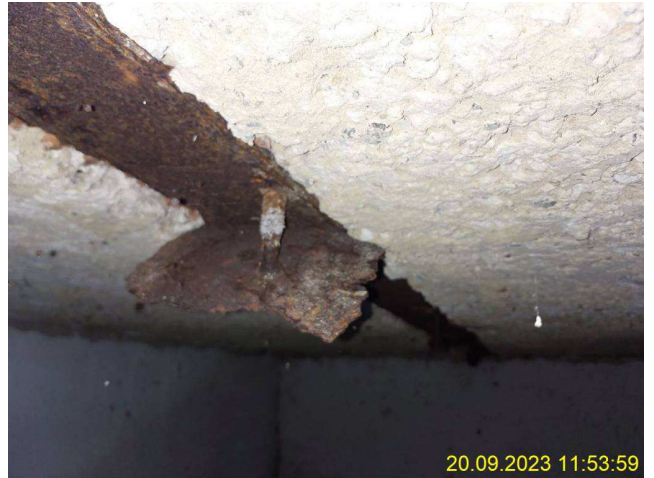
**Foto:** Abplatzungen von Beton durch stark rostende Bewehrung. Standsicherheit fragwürdig.

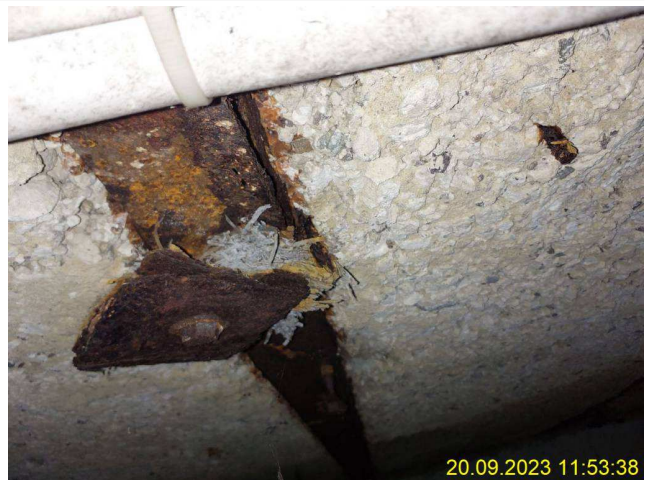
**Foto:** Abplatzungen von Beton durch stark rostende Bewehrung. Standsicherheit fragwürdig.

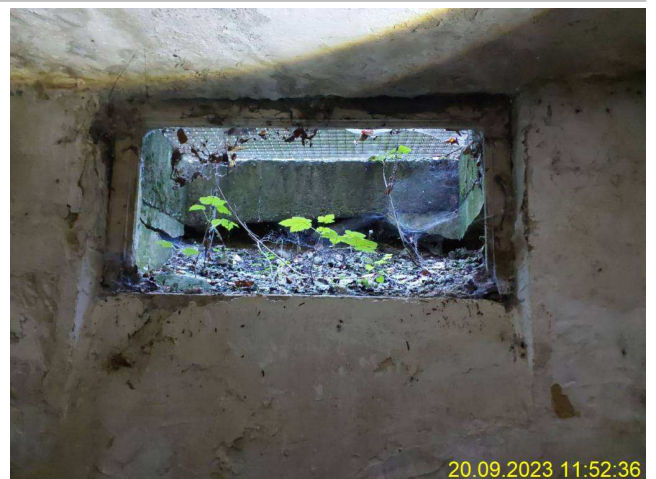
**Foto:** Durch defekten Lichtschacht kann Wasser  
ins innere gelangen.

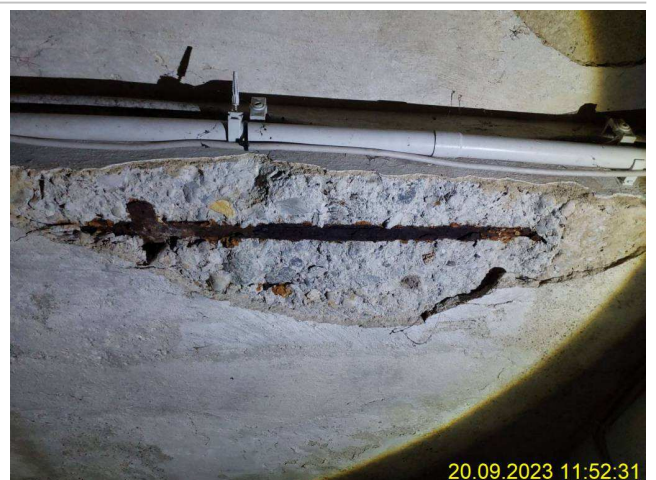
**Foto:** Abplatzungen von Beton durch stark  
rostende Bewehrung.  
Standicherheit fragwürdig.

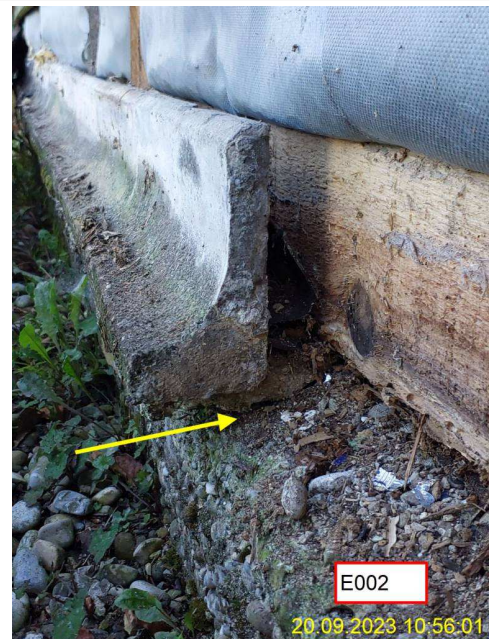
Betonsanierung erforderlich.  
Feuchteschutz unter Schwelle ist nicht vorhanden.

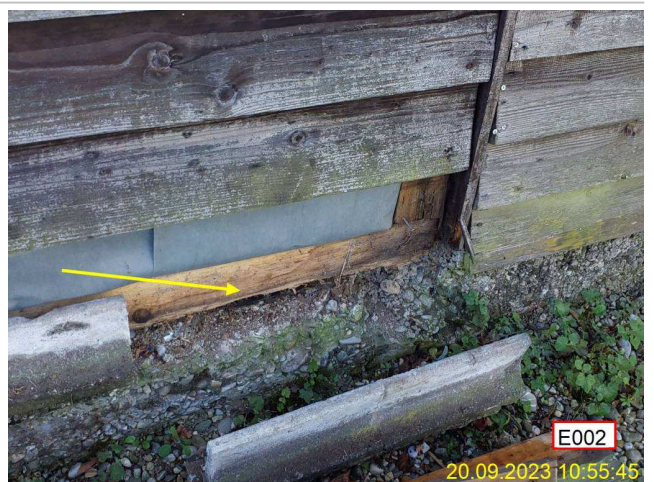
Betonsanierung erforderlich.  
Feuchteschutz unter Schwelle ist nicht  
vorhanden.

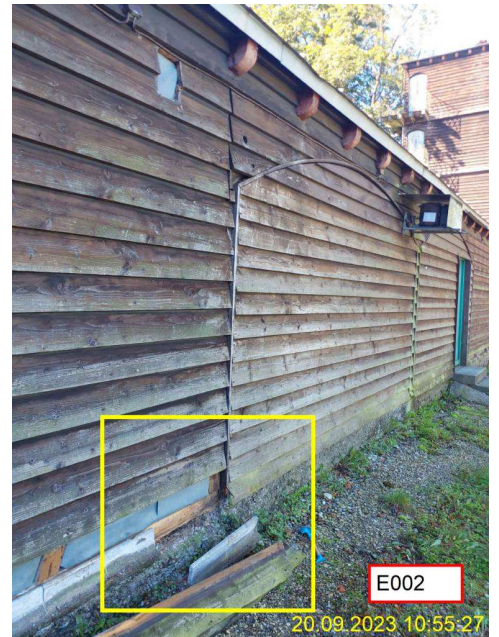
Foto: Betonsanierung erforderlich.  
Feuchteschutz unter Schwelle ist nicht vorhanden.  
20.09.2023 10:55  
Nr.: 183

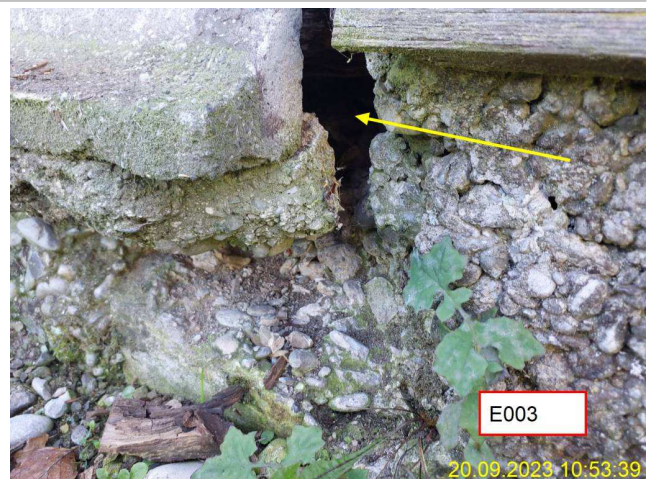
Foto: Betonsanierung erforderlich.  
Schwelle teilweise nicht mehr vorhanden  
20.09.2023 10:53  
Nr.: 179

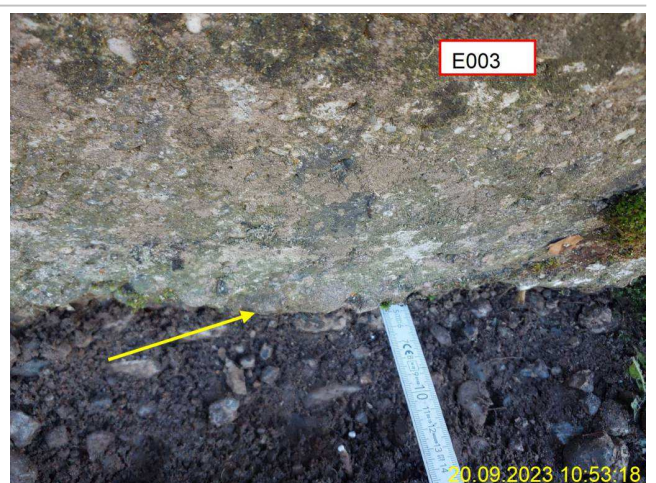
Foto: Fundament vermutlich nicht auf Frosttiefe  
gegründet.  
20.09.2023 10:53  
Nr.: 178

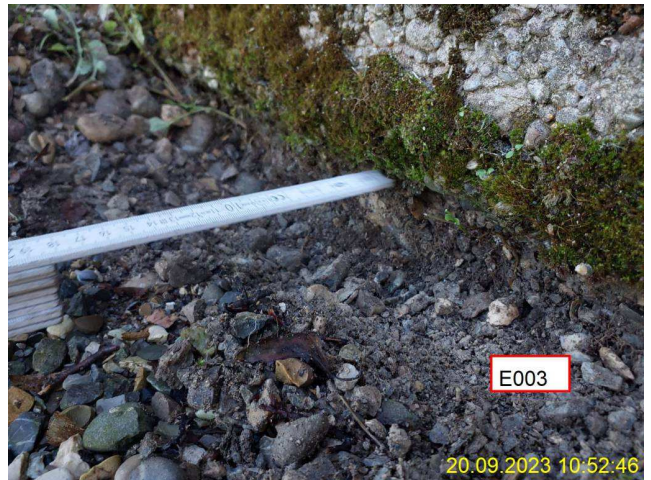
Foto: Fundament vermutlich nicht auf Frosttiefe gegründet.

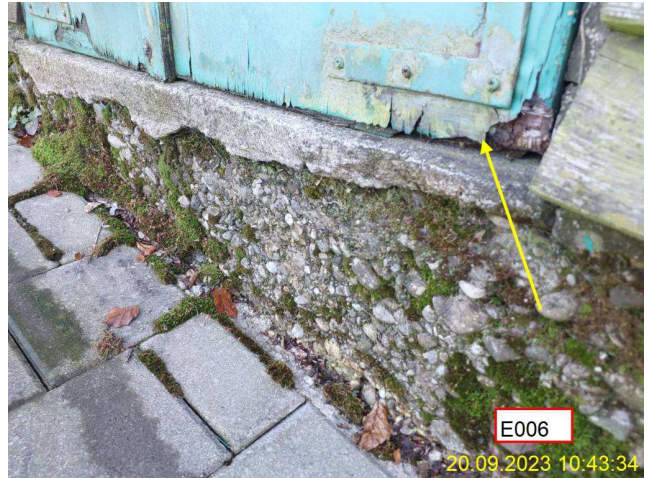
Foto: Fensterläden mit Erdkontakt.

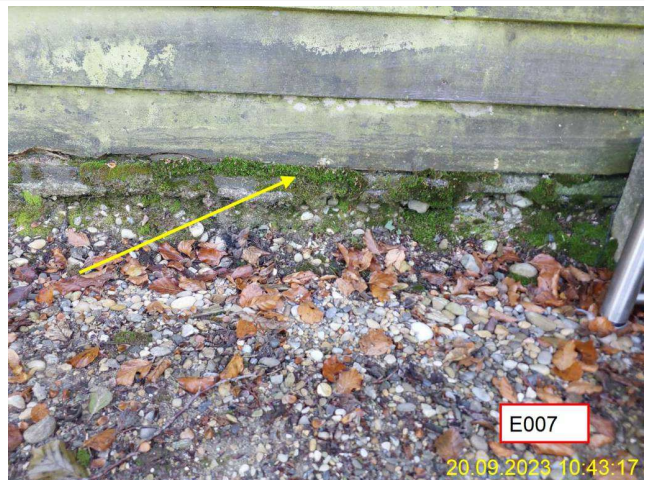
Foto: Fassadenabschluss nicht mehr vorhanden, Feuchtigkeit dringt im Schwellenbereich ins Gebäude ein.

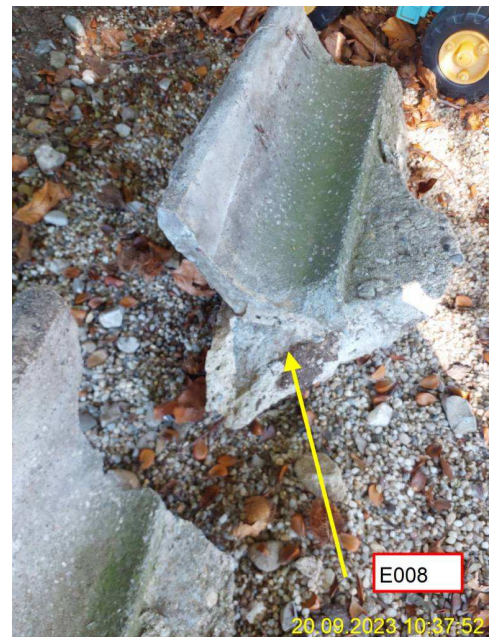
Foto: Gebrochene Sockelsteine, Feuchtigkeit dringt ein.

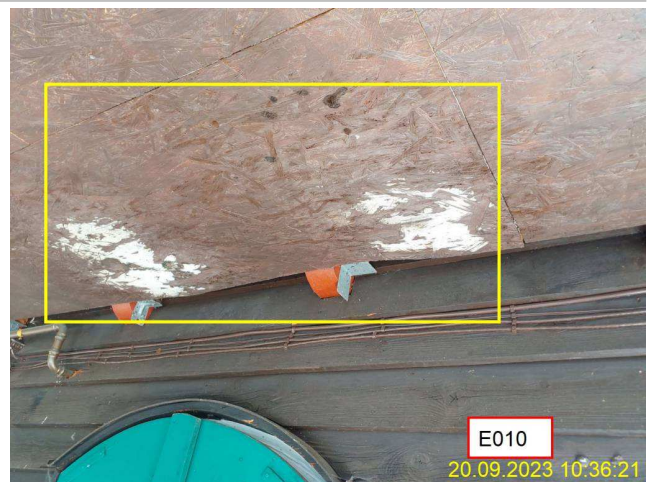
Foto: Überdachung Faul, Standsicherheit ist fraglich.

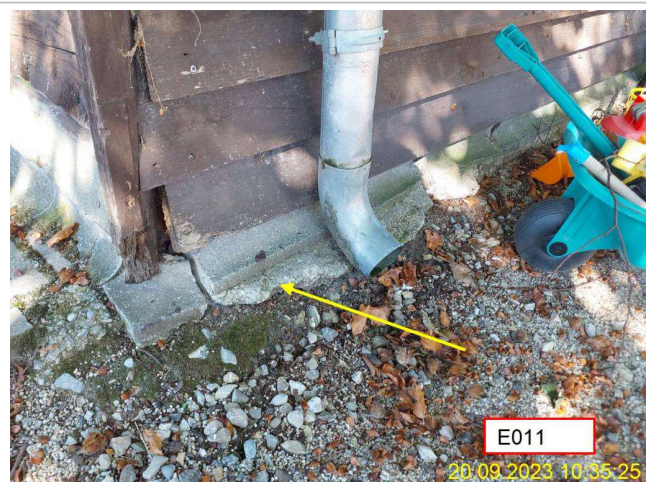
Foto: Sockelsteine defekt, Feuchtigkeit dringt ins Gebäude ein.

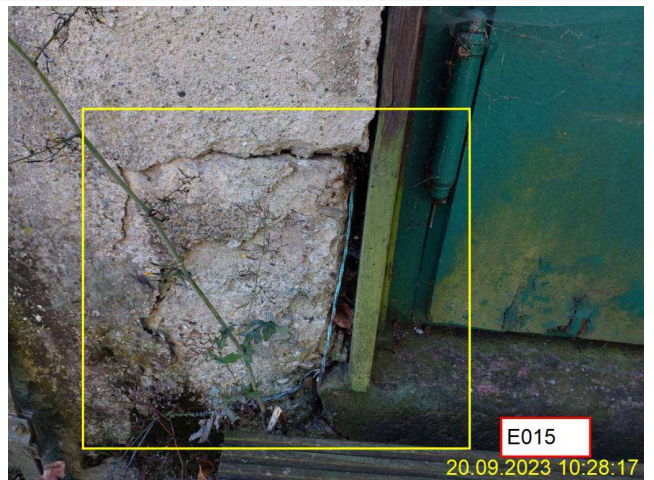
Foto: Betonsanierung

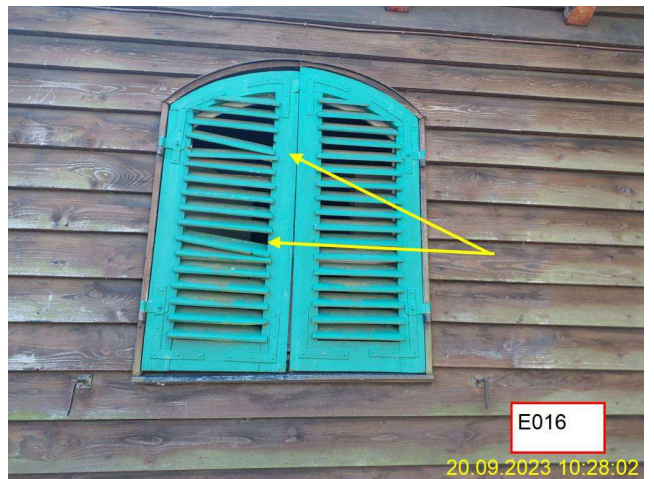
Foto: Beschädigte Fensterläden am ganzen Gebäude.

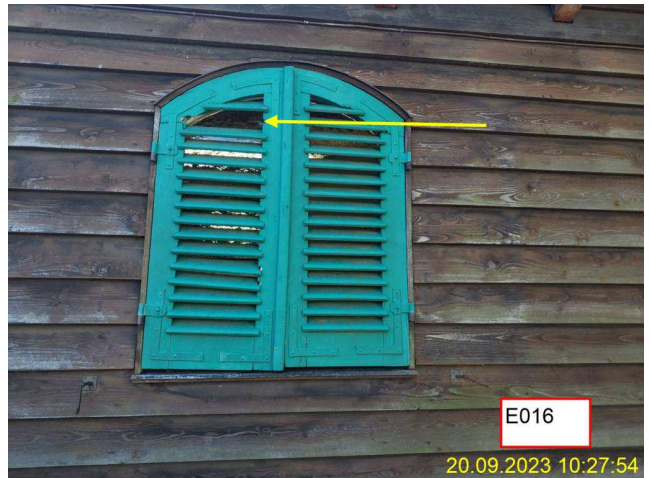
Foto: Beschädigte Fensterläden am ganzen Gebäude.

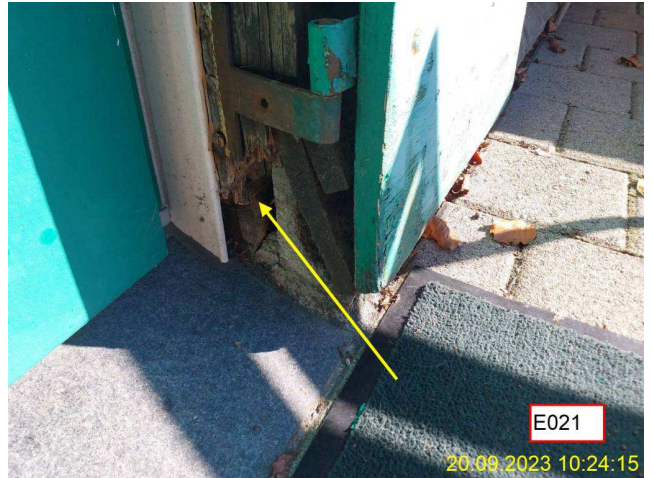
Foto: Wasser kann ungehindert eindringen.

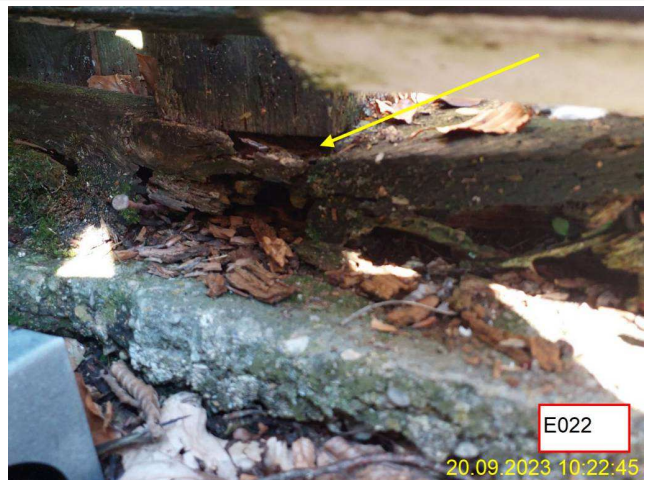
Foto: Schwelle Stark geschädigt, Standsicherheit fraglich.

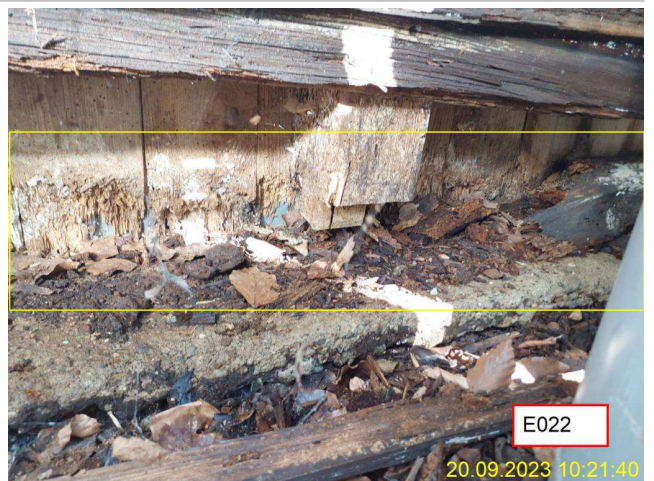
Foto: Fehlende Schwelle

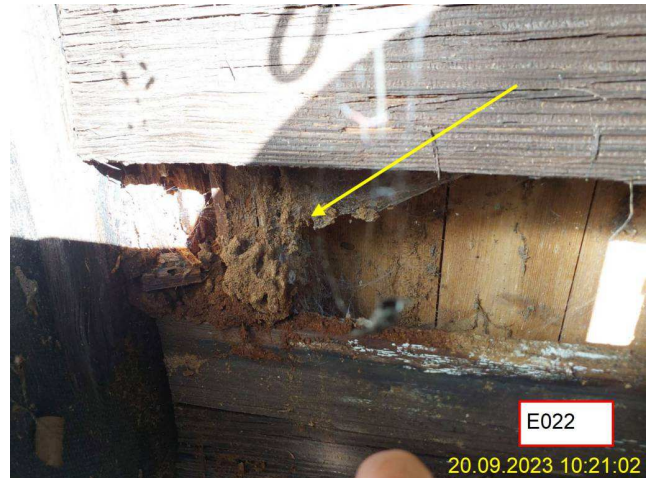
Foto: Starke Fäulnis und Schädlingsbefall

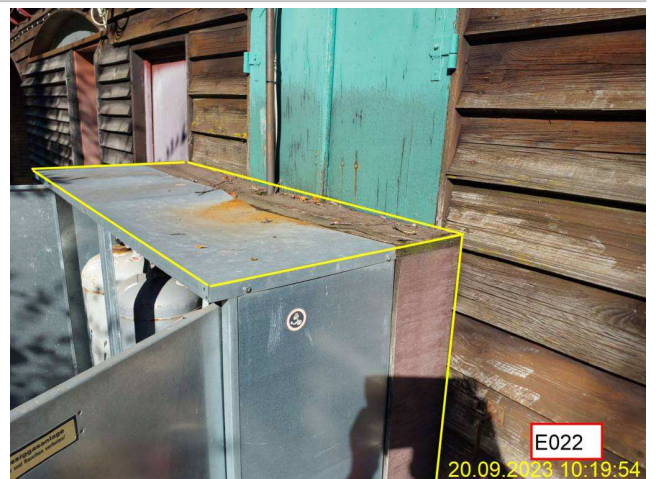
Foto: Hohe Feuchtigkeit hinter dem Gaskasten, Wandhölzer und Fassade stark durch Fäulnis beschädigt.
