Beschlussvorlage

Amt für Bautechnik
Vorlage-Nr.: 2025/0092

Schranne: Zwischenstand Voruntersuchungen für die kommende Sanierung

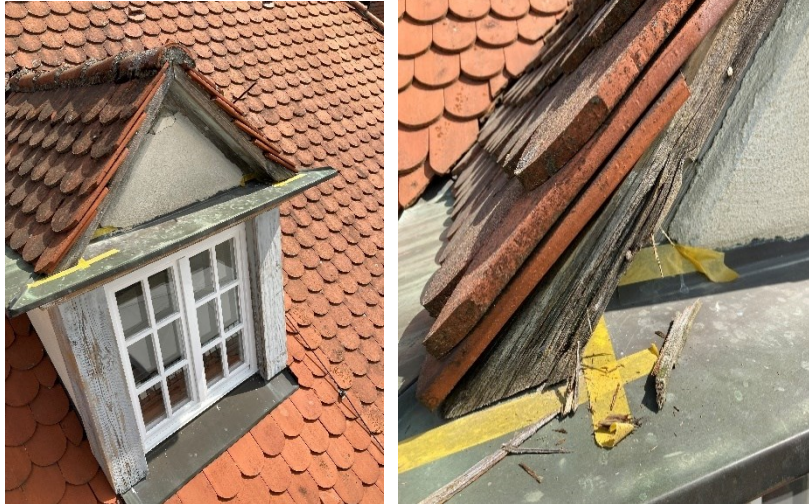
Die Fassade weist starke Schädigungen des Putzes auf, so dass dieser bereits teilweise locker ist. Im Gaubenbereich wird deutlich, dass die Hölzer aufgrund fehlenden Schutzes stark verwittert und geschädigt sind. Diese sind instand zu setzen und entsprechend zu bearbeiten. Auch der Putz in den dreieckigen Bereichen der Gauben sind schadhaft und können abfallen. Ein Austausch der Dachziegel im gesamten Dachbereich ist bisher nicht vorgesehen.

Bild: Holzschädigung der Gauben im Dachgeschoss

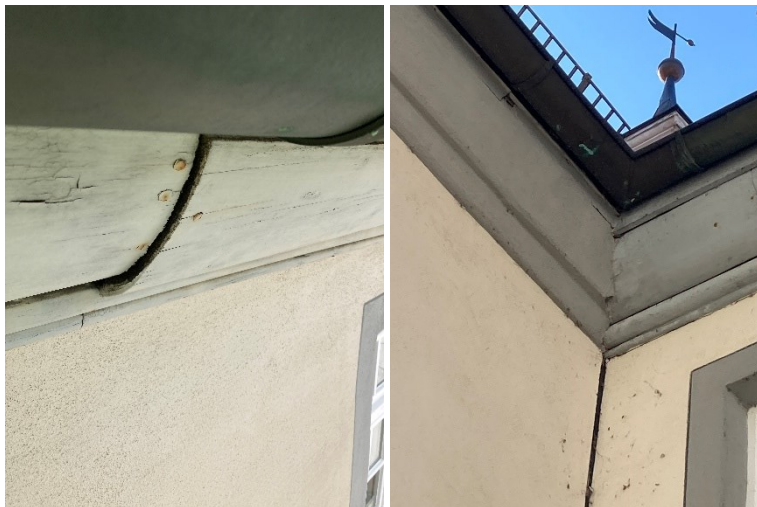
Zwischen Dach und Fassade ist unterhalb der Dachrinne ein grauer Holzfries zu sehen. Dieser ist nicht nur verwittert, sondern auch an einigen Stellen nicht fest mit dem Bauwerk verbunden. Im Rahmen der Sanierung soll auch dieser umlaufend gesichert und wieder fixiert werden.

Bild: Lösen des Holzblenders im Dachbereich

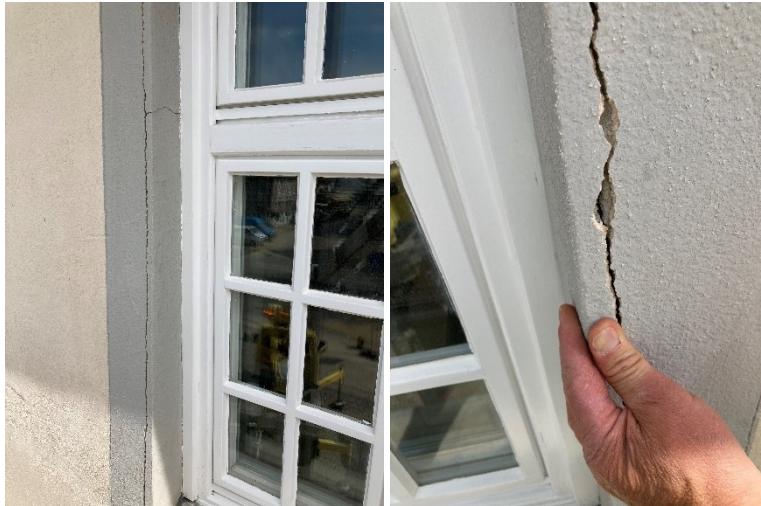
Im Bereich der Fensterlaibungen - hauptsächlich zum Marktplatz hin - sieht man starke Risse im Putz. Diese Putzbereiche drohen abzufallen. Daher sind auch hier Sanierungen an der Putzfassade notwendig, um die Substanz des gesamten Gebäudes langfristig zu erhalten und vor weiteren Schädigungen durch eindringender Feuchtigkeit und Frost zu schützen.

Bild: Defekter Putz an den Fensterlaibungen zum Marktplatz

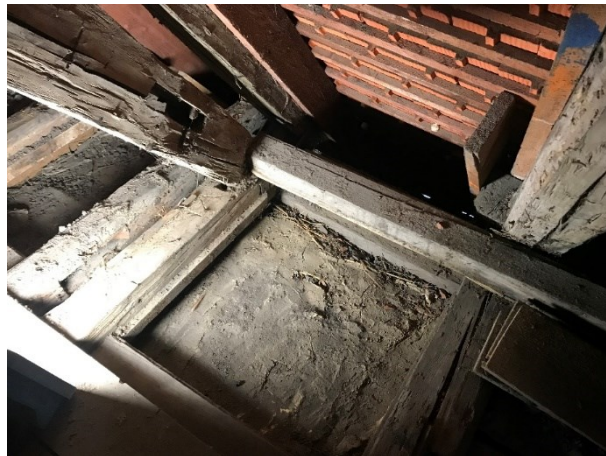
Die Schranne soll sowohl von außen als auch von Innen wieder in Stand gesetzt werden und die Arbeiten im Dachstuhl sollen dem Gebäude eine längere und weitere Nutzung ermöglichen, da über die Jahre viele Querhölzer und Steckverbindungen (Zapfen) im Dachstuhl aus Holz augenscheinlich verschwunden sind und die Dachkonstruktion scheinbar verrutscht. Die komplette Queraussteifung im Dachstuhl fehlt.

Bild: Fehlende Aussteifung des Dachverbands im gesamten Dachstuhl

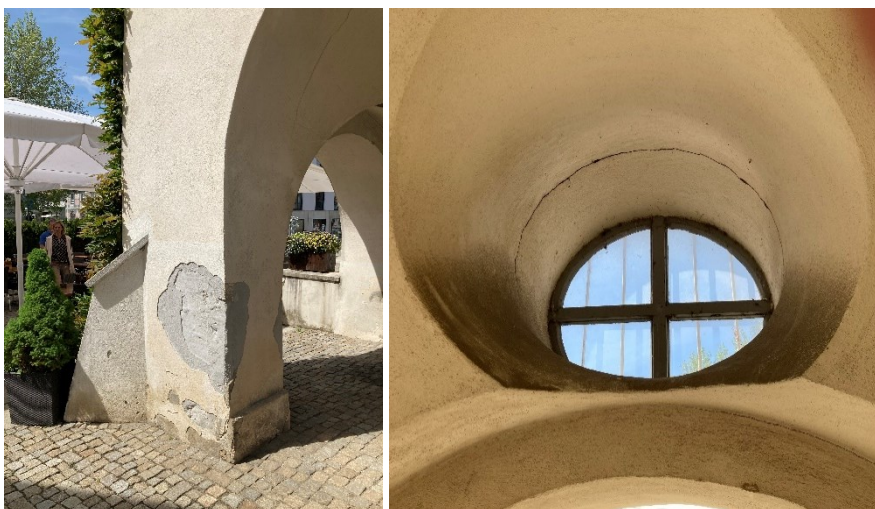
Bild: Schädigungen im Laubengang

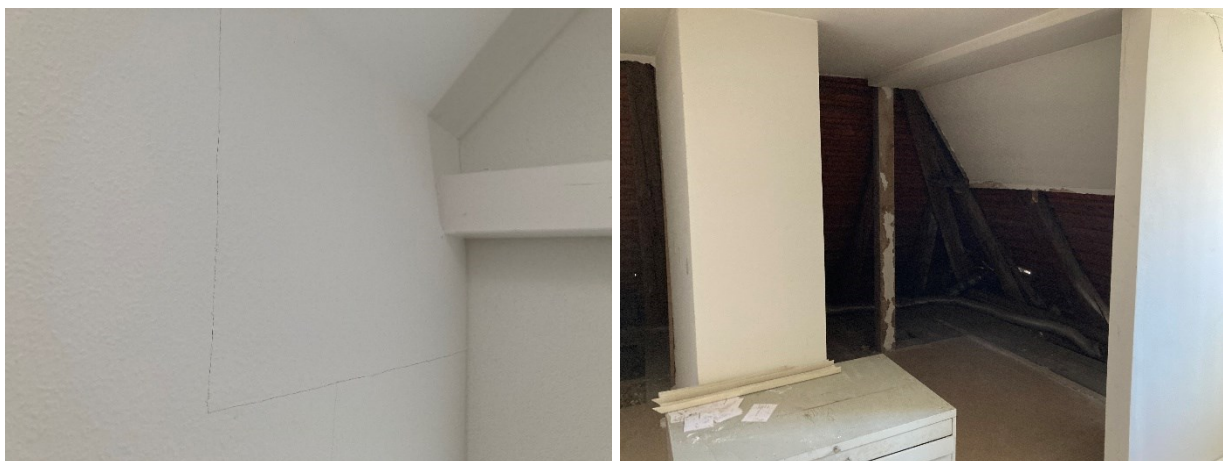
Nicht einsehbare Fußpunkte des Daches und Gebäudeteile mit statischen Anschlüssen wurde geöffnet, um den Zustand durch die Fachleute in Augenschein nehmen zu lassen und für die weitere Schadenskartierung beurteilen zu lassen. Der Rückbau wurde mit der Denkmalbehörde vor Ort in Augenschein genommen. Es wurden gekappte Bundbalken, mangelhafte Auswechslungen und Holzschäden vorgefunden. Weitere bauliche Mängel können erst bei der vollständigen Öffnung der Decken und Wände wahrgenommen und saniert werden.

Bild: Öffnungen von Wänden mit Rissen und Aufnahme in die Schadenskartierung

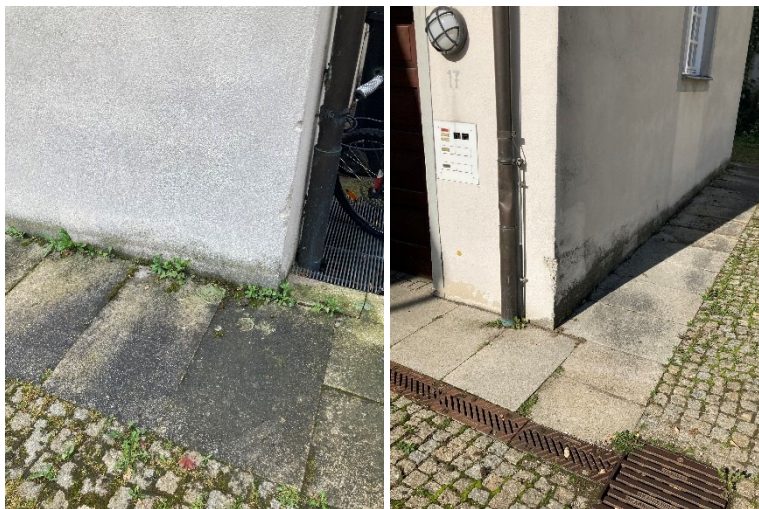
Zudem grenzt im Bereich des rückwärtigen Parkplatzes (im Hof des Gebäudes) der Pflasterbelag direkt an das Gebäude, so dass es zu Schädigungen der Fassade durch Spritzwasser kommt. Hier soll im Rahmen der Sanierung eine bessere Einfassung des Gebäudes entstehen und damit ein geringerer Spritzwassereintrag auf die Fassade erreicht werden.

Bild: Schädigung des Sockelbereichs durch Spritzwasser

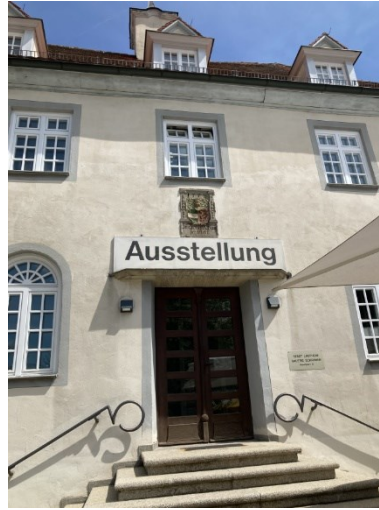
Beim Vergleich der Fotos aus dem Archiv wurde schnell deutlich, dass die Schranne ein Schild über dem Eingang „Ausstellung“ erhalten hat, welches nicht zeitgenössisch ist. Dieses könnte im Rahmen der Fassadensanierung zurückgebaut werden. Es kann überlegt werden, ob ein Schriftzug mit entsprechenden Farben möglich wäre oder im Vorbereich des Marktplatzes eine Stele aufgestellt werden kann, der auf die Kultureinrichtung hinweist, um das Schild zu entfernen. Es soll eine einheitliche Lösung mit dem Kulturhaus gefunden werden, um auch hier die Corporate Identity der Kultureinrichtungen der Stadt Laupheim zu schaffen. Auch hier findet bereits ein interner Austausch der Beteiligten statt. Hierzu muss noch mit dem Denkmalschutz Rücksprache gehalten werden, wie eine Lösung aussehen könnte.

Bild: Beschilderung „Ausstellung“ durch nicht zeitgemäßes Schild – Rückbau?
