Beschlussvorlage

Amt für Bautechnik
Vorlage-Nr.: 2025/0092

Schranne: Zwischenstand Voruntersuchungen für die kommende Sanierung

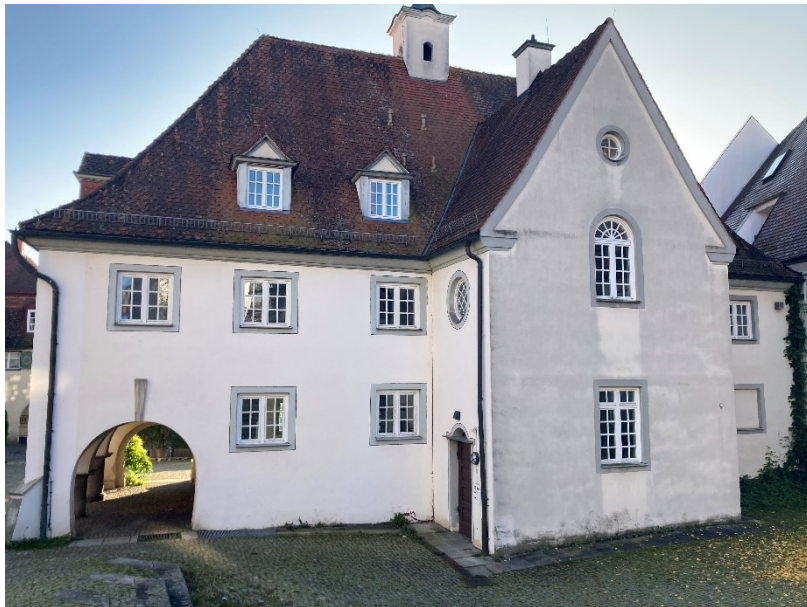
Zudem grenzt im Bereich des rückwärtigen Parkplatzes (im Hof des Gebäudes) der Pflasterbelag direkt an das Gebäude, so dass es zu Schädigungen der Fassade durch Spritzwasser kommt. Hier soll im Rahmen der Sanierung eine bessere Einfassung des Gebäudes entstehen und damit ein geringerer Spritzwassereintrag auf die Fassade erreicht werden.

Bild: Rückwärtige Ansicht der Schranne
