42110 - Parkbad Laupheim

Baubericht Nr.: 1

**Bestandsaufnahme ergänzend  
zum Bericht Fa. Geißer**  
vom 01.08.2023 08:51

Dieser Bericht stellt eine Ergänzung zum bereits bestehend Bericht von Fa Geißer dar.

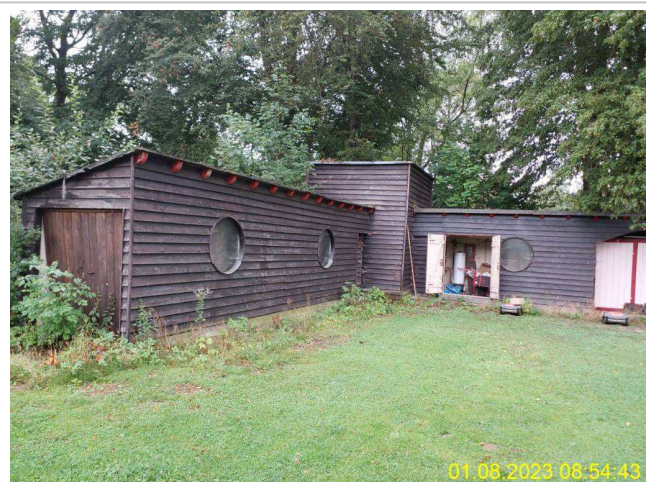
01.08.2023 08:54  
Nr.: 2

**Foto:** Abstellraum /Bootshaus  
Bootshaus ist stark beschädigt,  
Fundamente einseitig abgesunken.

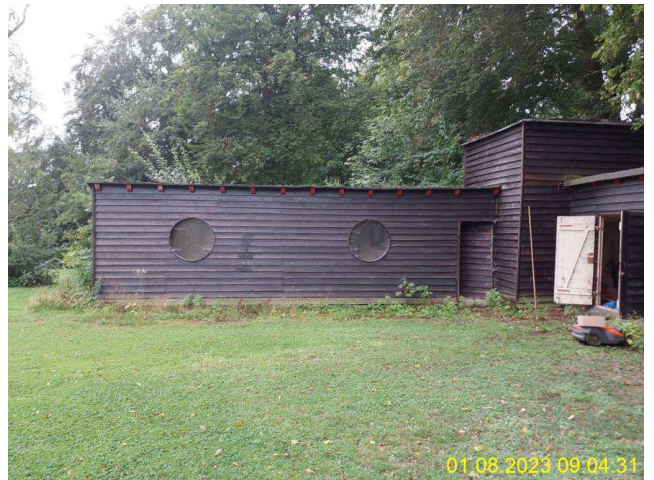
01.08.2023 09:04  
Nr.: 5

**Foto:** Nordansicht

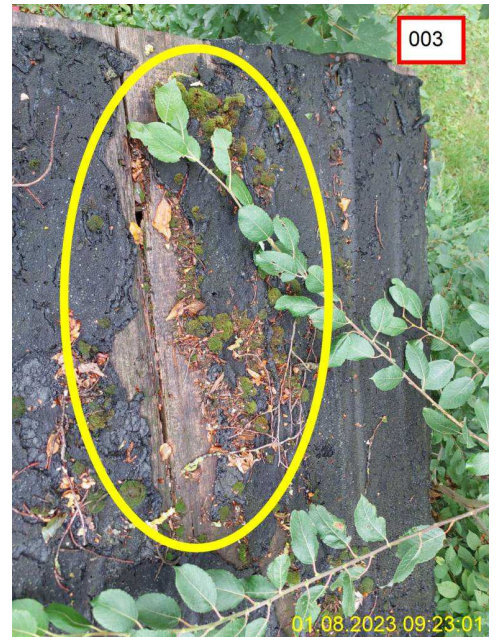
01.08.2023 09:23  
Nr.: 21

**Foto:** Abdichtung ist stark verwittert,  
dadurch ist eine Dichtigkeit nicht mehr gegeben.  
Sanierungsstau.

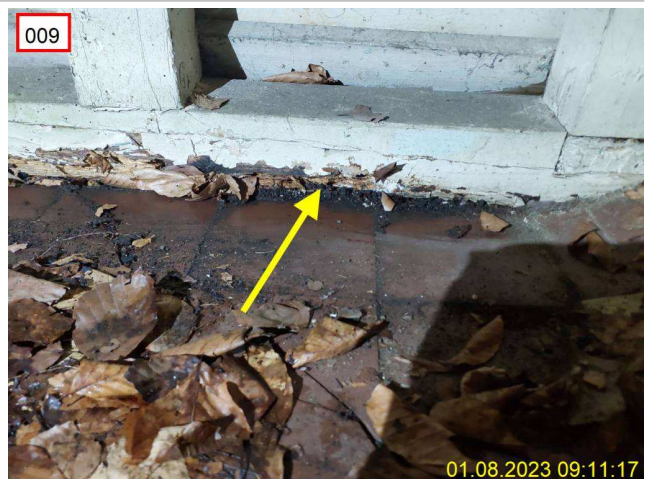
**Foto:** Schwelle Nordseite  
Starke fäulnis durch Bodenkontakt.  
01.08.2023 09:11  
Nr.: 14

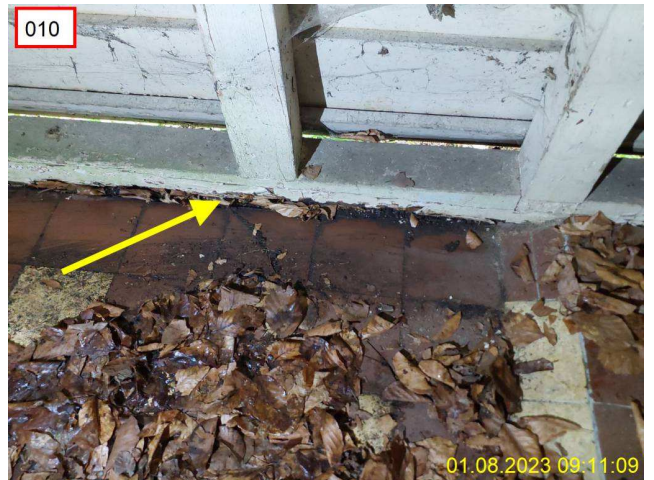
Foto: Schwelle Nordseite.  
Starke Fäulnis durch Bodenkontakt.  
01.08.2023 09:11  
Nr.: 13

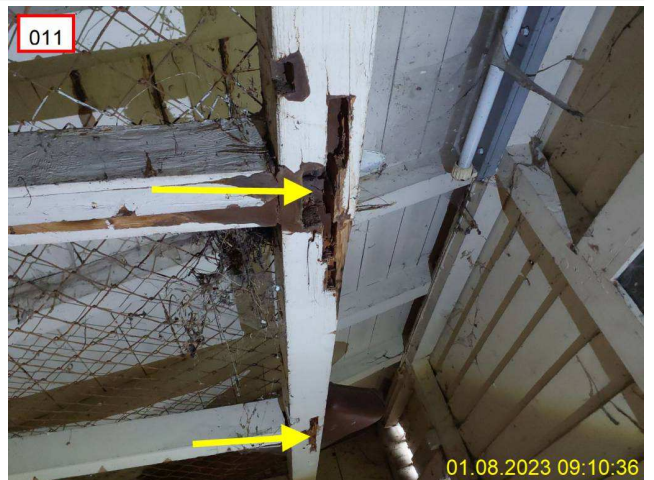
Foto: Starke Durchbiegung durch fehlende Pfosten.  
Vermutlich gab es hier früher eine Waschgelegenheit / Waschkabienen.  
01.08.2023 09:10  
Nr.: 12

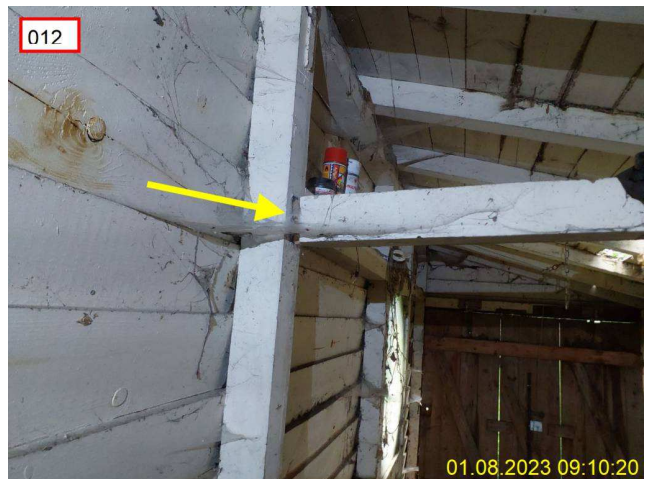
Foto: Durch starke Setzungen lösen sich die Holzverbindungen im Bootshaus.  
01.08.2023 09:10  
Nr.: 11

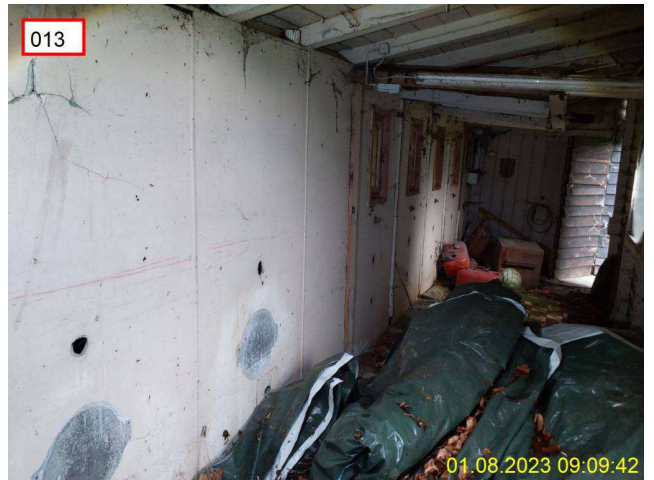
01.08.2023 09:09  
Nr.: 10

Foto: Wand ist Asbestverkleidet, kann daher nicht begutachtet werden. Es ist davon auszugehen das auch in diesen Bereichen die Schwelle stark angegriffen ist.

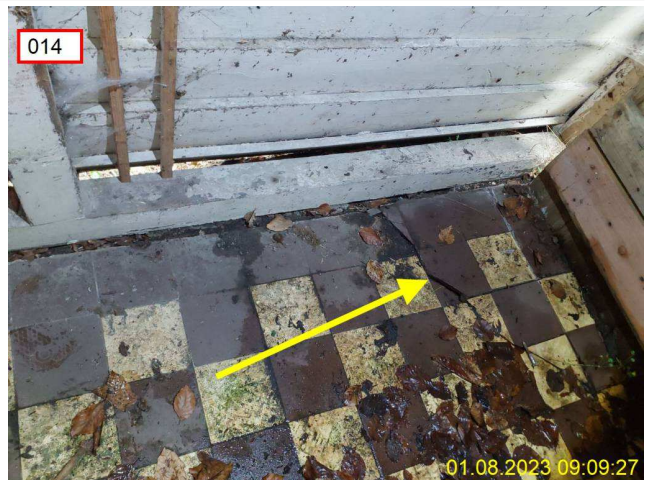
01.08.2023 09:09  
Nr.: 9

Foto: Defektes Fundament Nordseite, Fundament ist stark abgesunken.

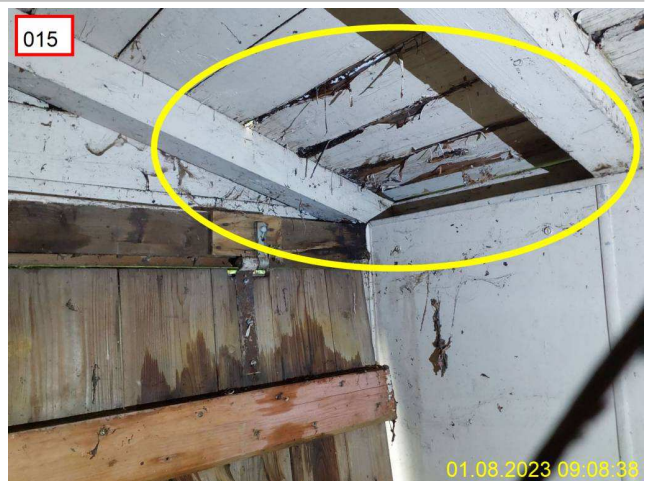
01.08.2023 09:08  
Nr.: 8

Foto: Fäulnis durch defekte Dachabdichtung im Boothaus

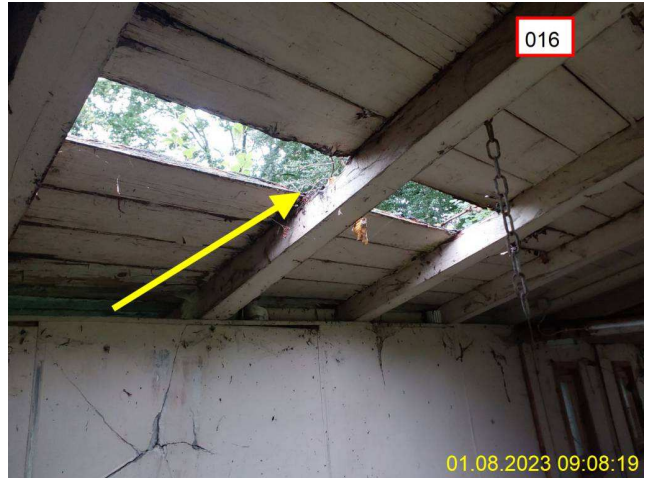
01.08.2023 09:08  
Nr.: 7

Foto: Fäulnis durch defekte Dachabdichtung im Boothaus

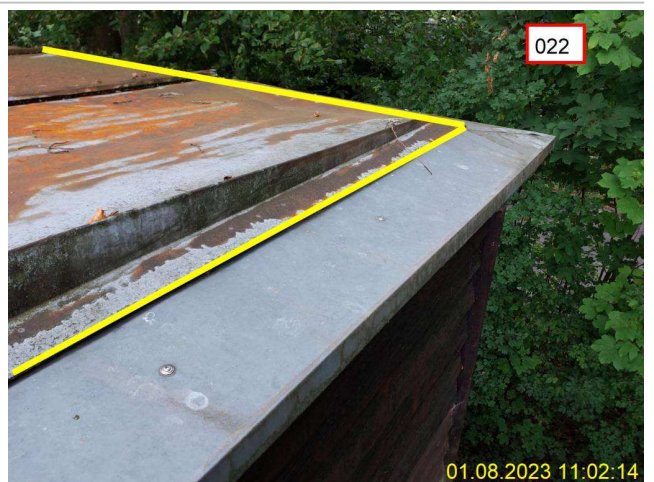
01.08.2023 11:02  
Nr.: 63

Foto: Lattenkonstruktion mit Blechabdeckung.  
Vermutlich war hier früher ein kleiner Aussichtsturm.

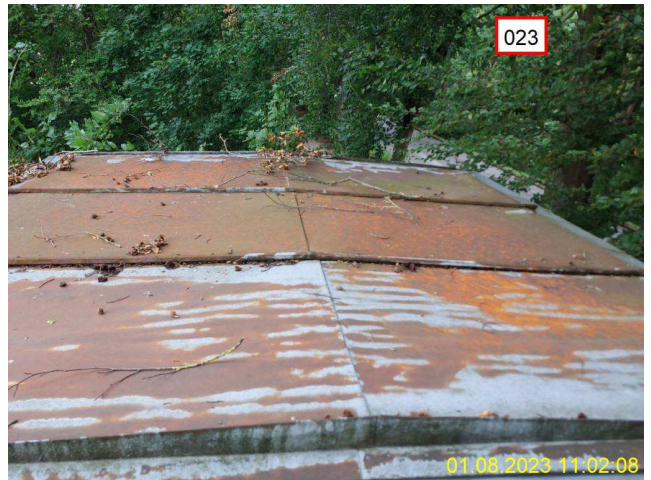
01.08.2023 11:02  
Nr.: 62

Foto: Aufgesetztes Dach auf Kleinen Turm.

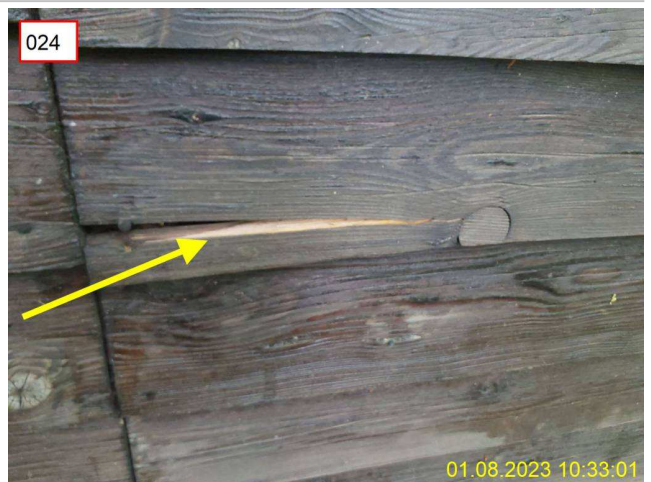
01.08.2023 10:33  
Nr.: 44

Foto: Teilweise gebrochen Schalung, keine weitere Auswirkung.

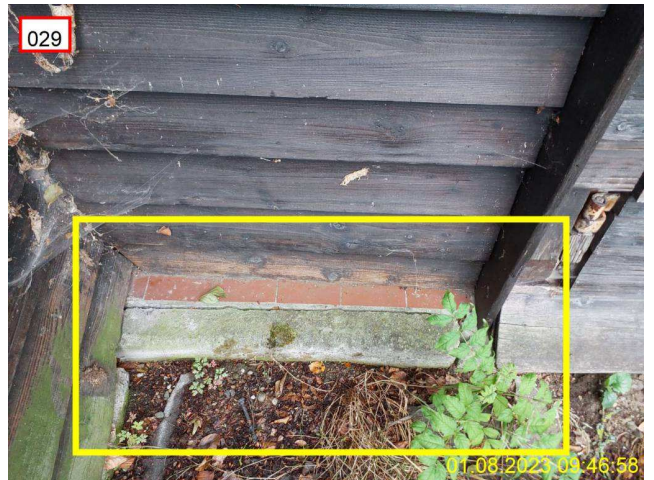
01.08.2023 09:46  
Nr.: 37

Überstand Fundament durch schleißen einer Tür, Wassereindringung durch fehlende Abdichtung.

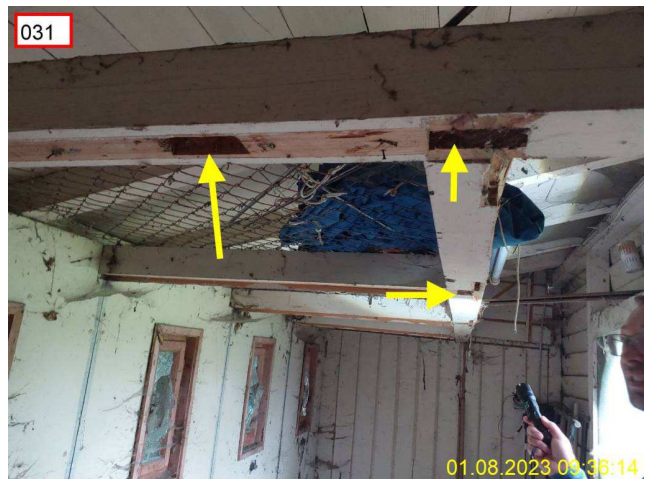
01.08.2023 09:36  
Nr.: 35

Stark geschwächte Konstruktion durch entfernen der Pfosten.

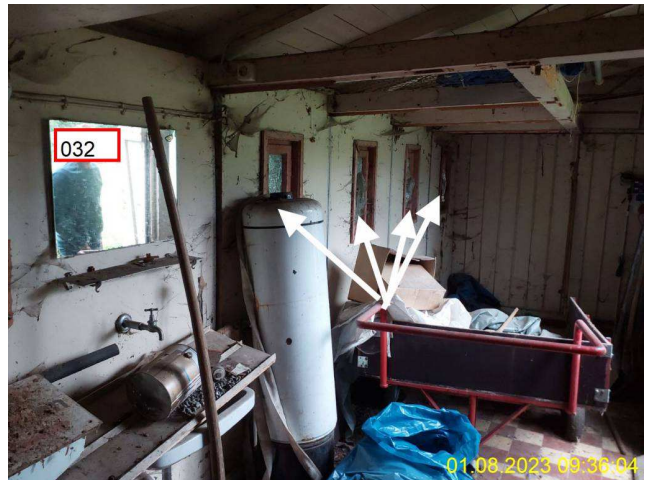
01.08.2023 09:36  
Nr.: 34

Foto: Sämtliche Fenster mit Glasschden,  
vermutlich wandalismus.

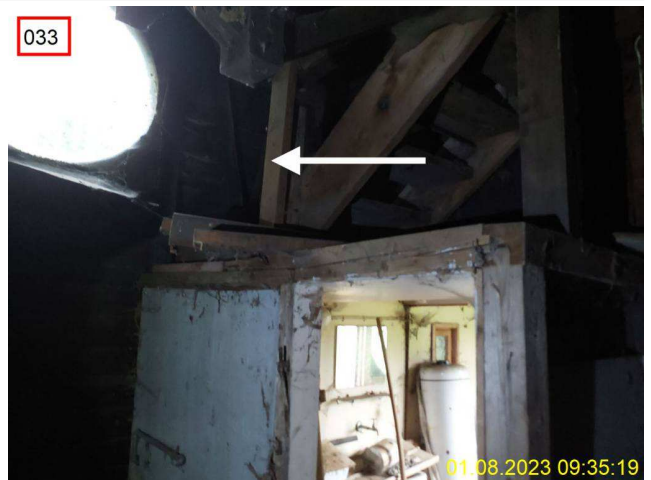
01.08.2023 09:35  
Nr.: 32

Foto: Betreff: Defekter Posten

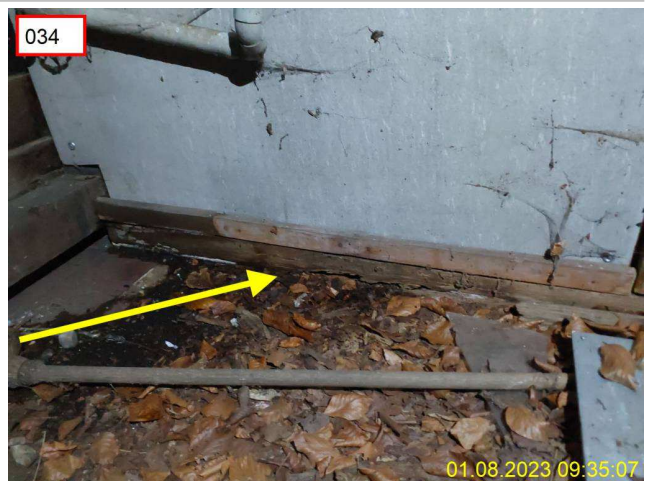
01.08.2023 09:35  
Nr.: 31

Foto: Faule Schwelle Turm Richtung  
Nordseite/Abstellraum

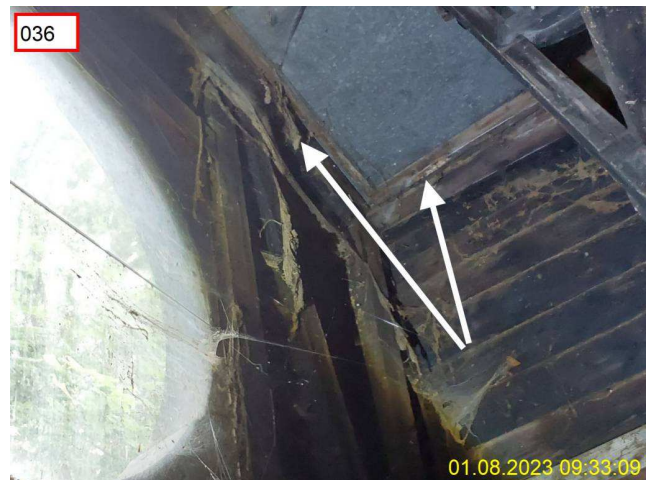
01.08.2023 09:33  
Nr.: 29

Betreff: eventueller Schade

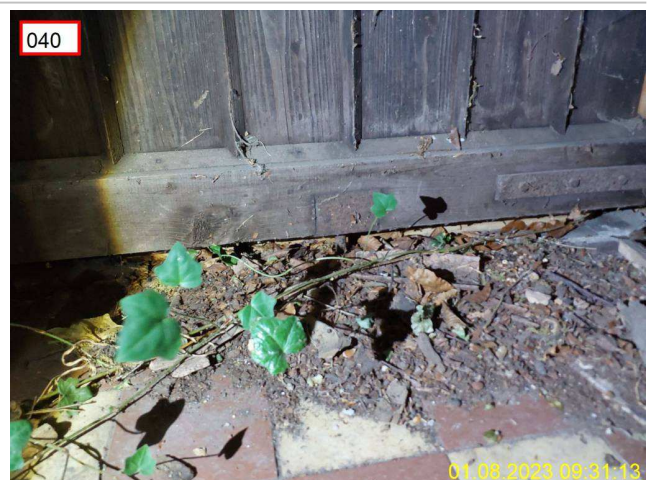
01.08.2023 09:31  
Nr.: 25

Foto:                    Betreff: Schwelle mit luft

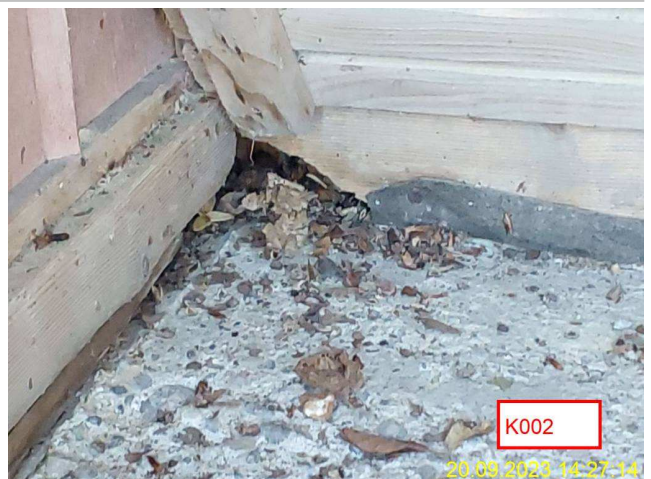
20.09.2023 14:27  
Nr.: 226

Foto: Kabine 58 Nagerbefall

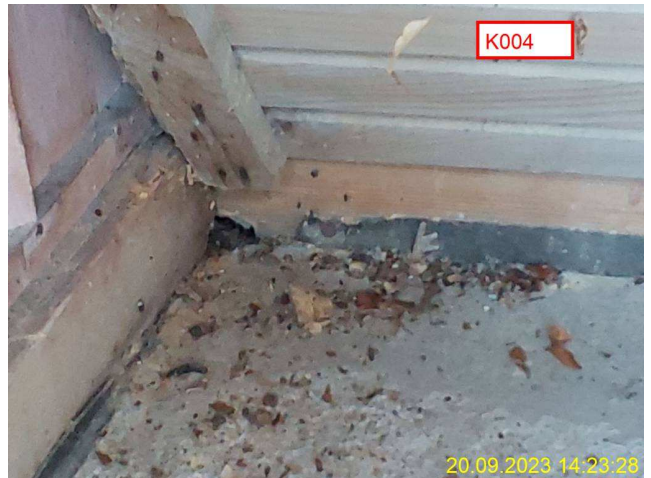
20.09.2023 14:23  
Nr.: 224

**Foto:** Kabine 39  
Nagerbefall  
und Anobien

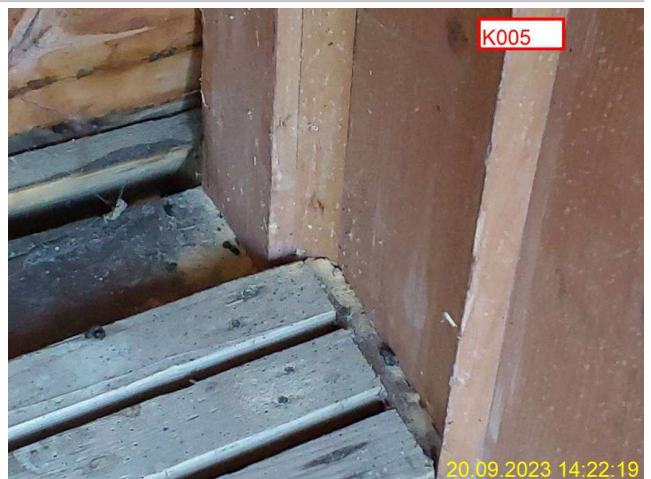
20.09.2023 14:22  
Nr.: 223

**Foto:** Kabine 29  
Befall durch  
Anobien

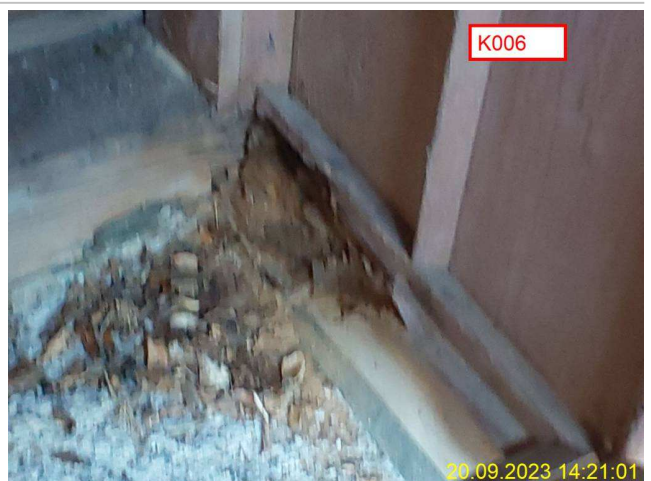
20.09.2023 14:21  
Nr.: 222

**Foto:** Kabine 25  
Fäulnis  
und Anobienbefall

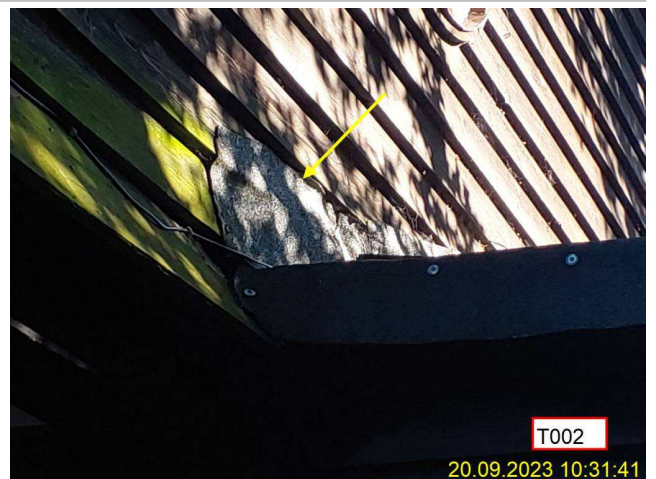
20.09.2023 10:31  
Nr.: 148

Foto: Fehlerhafter Anschluss

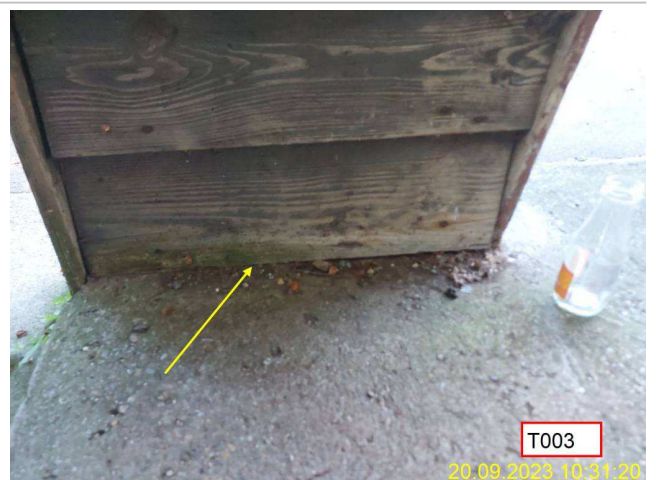
20.09.2023 10:31  
Nr.: 147

Foto: Sockel mit Erdkontakt.

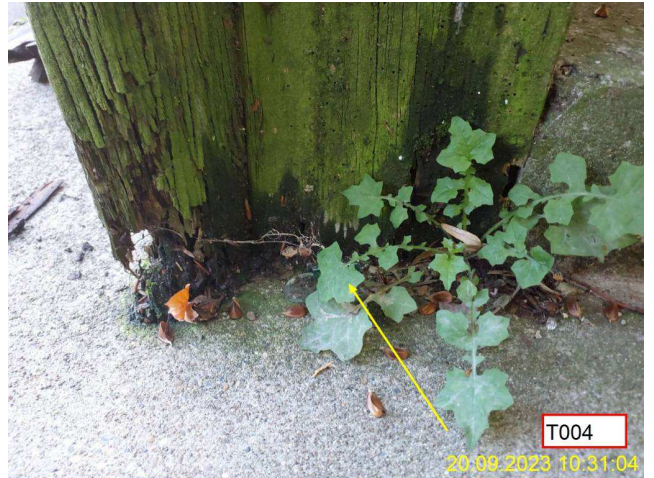
20.09.2023 10:31  
Nr.: 146

Foto: Sockel mit Erdkontakt

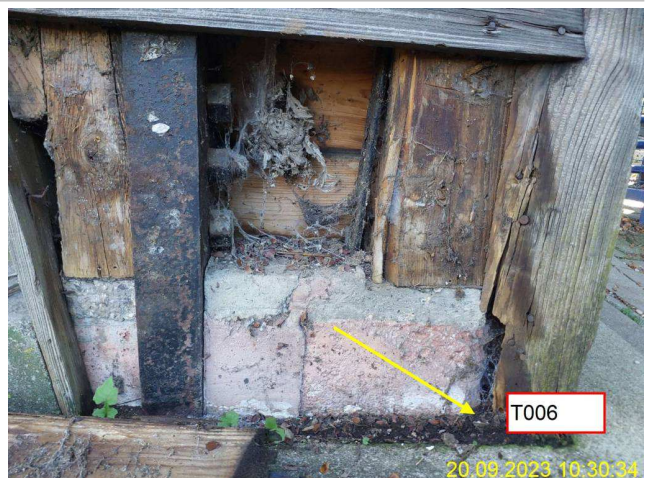
20.09.2023 10:30  
Nr.: 144

Foto: Sockel mit Erdkontakt

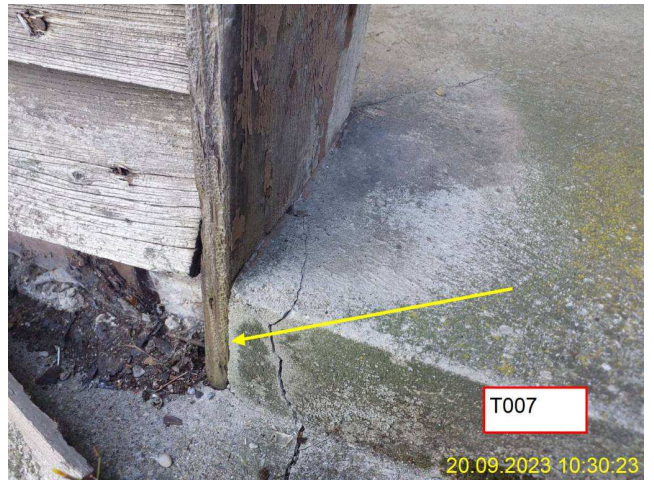
20.09.2023 10:30  
Nr.: 143

Foto: Sockel mit Erdkontakt

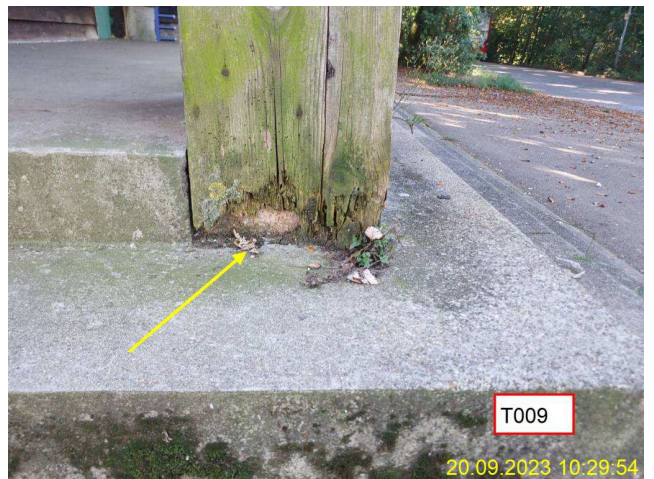
20.09.2023 10:29  
Nr.: 141

Foto: Sockel mit Erdkontakt

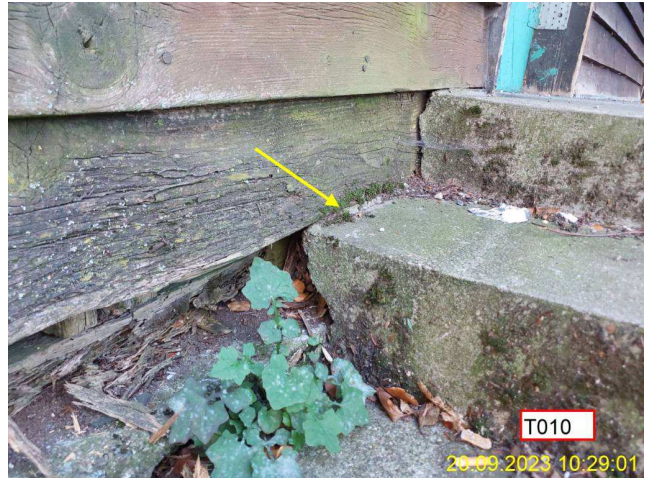
20.09.2023 10:29  
Nr.: 139

Foto: Fassade läuft hinter Treppe, Erdkontakt.

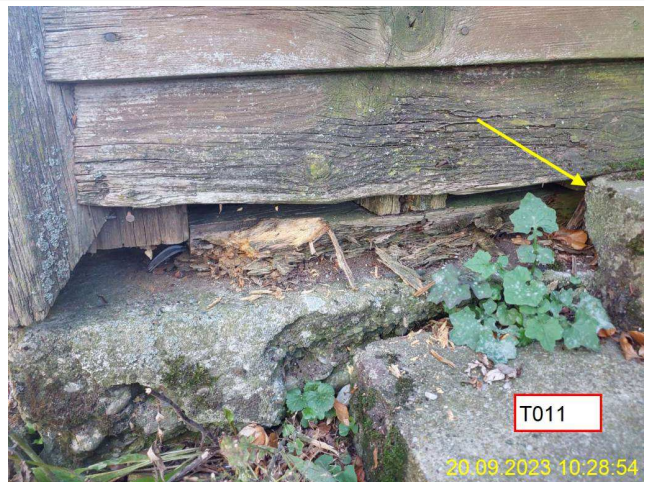
20.09.2023 10:28  
Nr.: 138

Foto: Fassade läuft hinter Treppe, Erdkontakt.

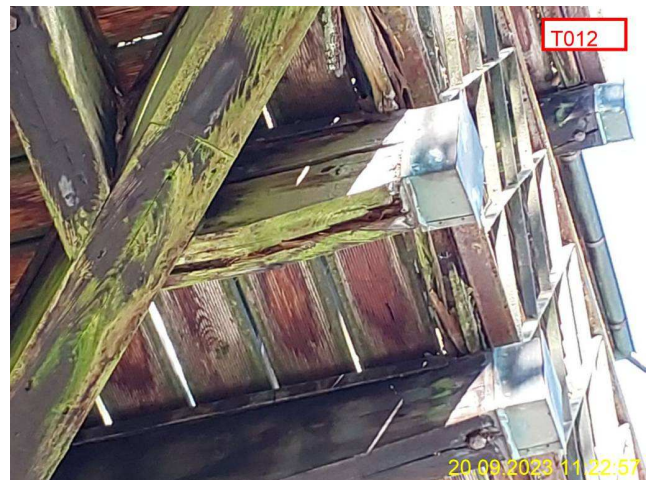
20.09.2023 11:22  
Nr.: 244

Gefahr durch herabfallende Hölzer.

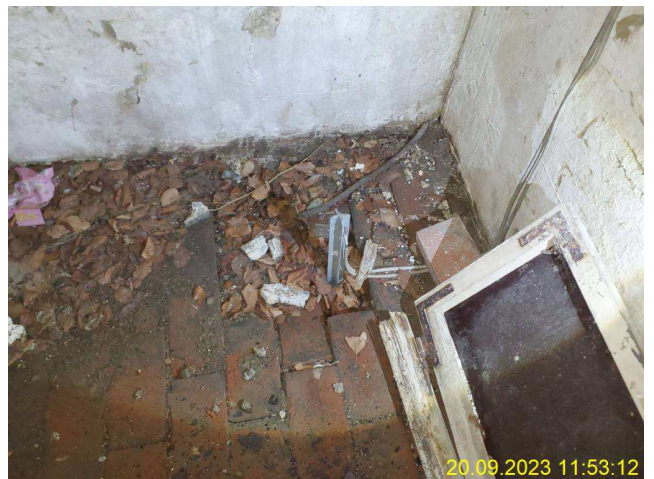
20.09.2023 11:53  
Nr.: 206

**Foto:** Absenkung des Bodens, vermutlich durch Unterspülung.

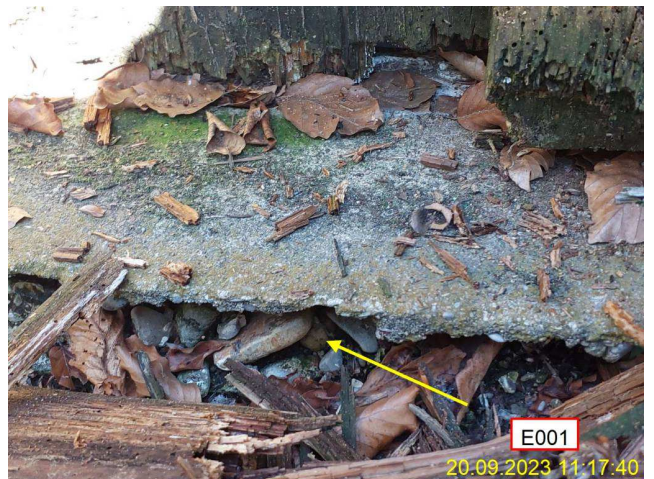
20.09.2023 11:17  
Nr.: 189

Foto: Fundamentierung höhe Gaskasten, Beton nicht mehr tragfähig.

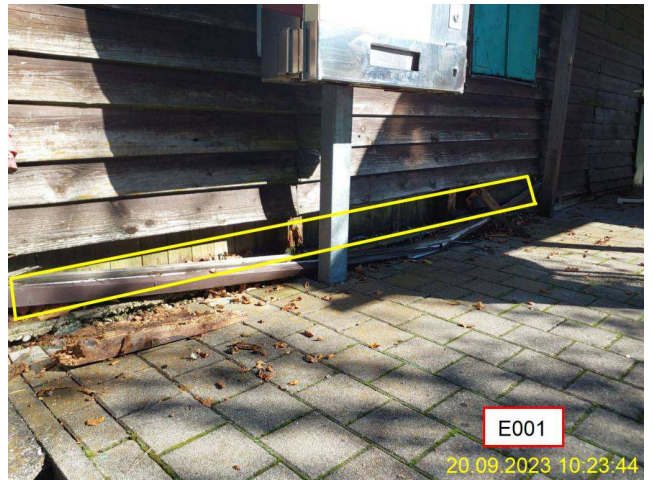
20.09.2023 10:23  
Nr.: 122

Foto: Schwelle nicht mehr vorhanden,  
Stand sicherheit fraglich.

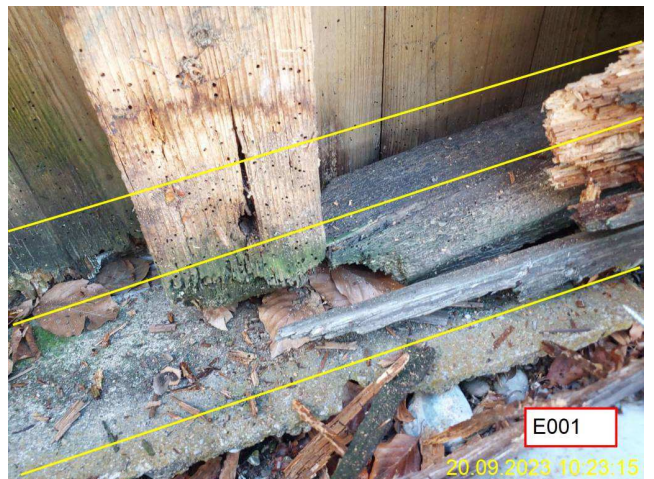
20.09.2023 10:23  
Nr.: 121

Foto: Fehlende Schwelle, Pfosten ohne  
Auflager.  
Stand sicherheit fraglich.

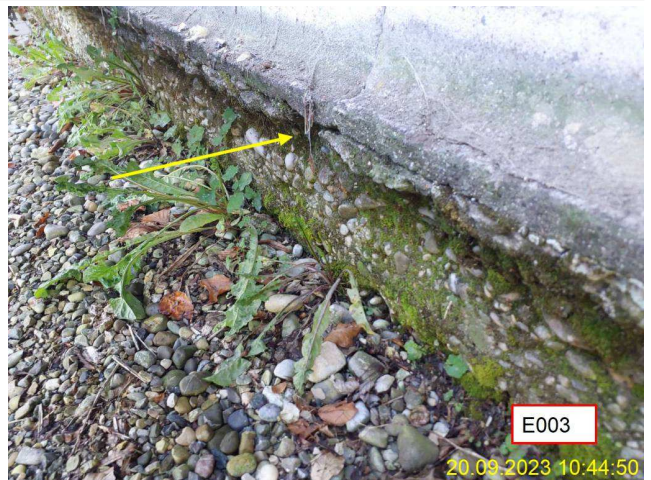
20.09.2023 10:44  
Nr.: 167

Foto: Betonfundament zerfällt in weiten teilen.

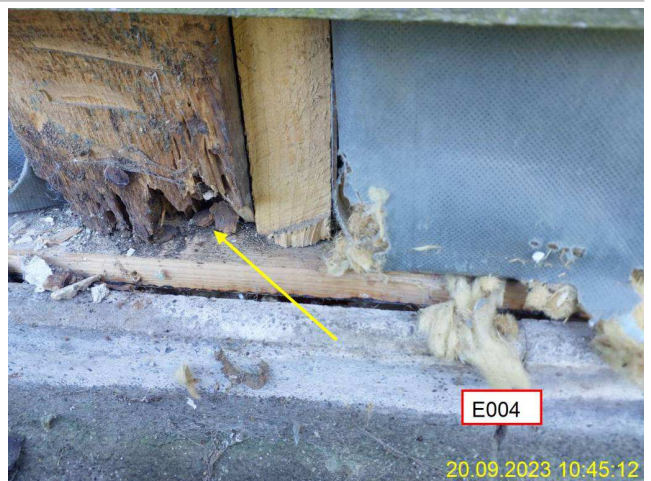
20.09.2023 10:45  
Nr.: 168

Foto: Teilweise erneuerte Schwellen, der Pfosten wurde aber nicht saniert.

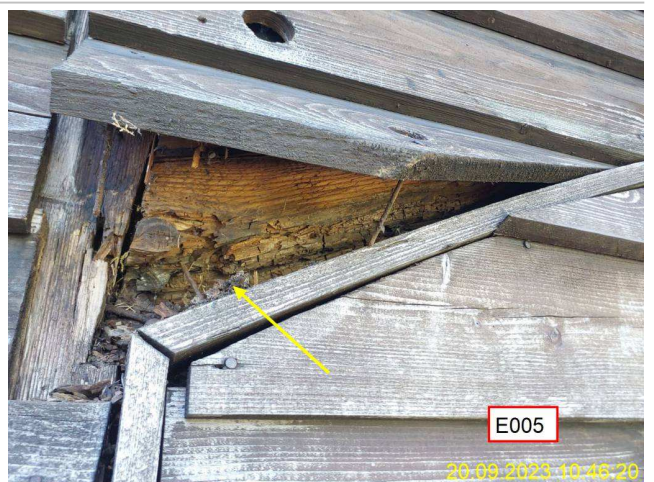
20.09.2023 10:46  
Nr.: 169

Foto: Wasser sammelt sich auf Rundbogen und dringt dabei in die Konstruktion ein.

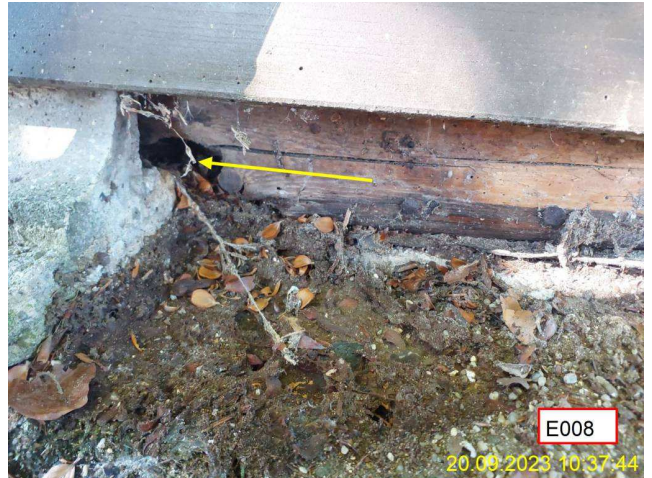
20.09.2023 10:37  
Nr.: 163

Foto: Nagerbefall, durch defekte Sockelsteine.

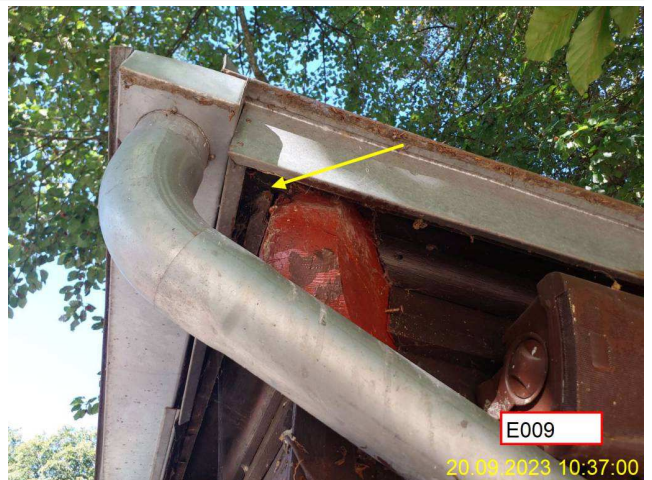
20.09.2023 10:37  
Nr.: 162

Foto: Fäulnis

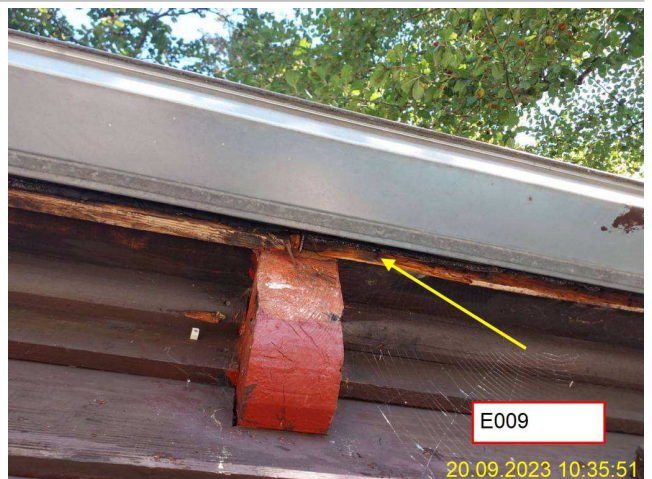
20.09.2023 10:35  
Nr.: 160

Foto: Fäulnis durch unsachgemäßer anbringung einer Dachrinne.

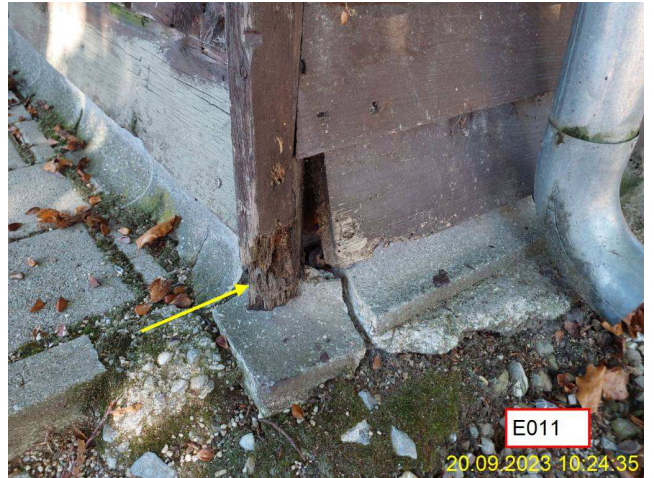
20.09.2023 10:24  
Nr.: 124

**Foto:** Direkter Erdkontakt, offene Stelle für Nager.

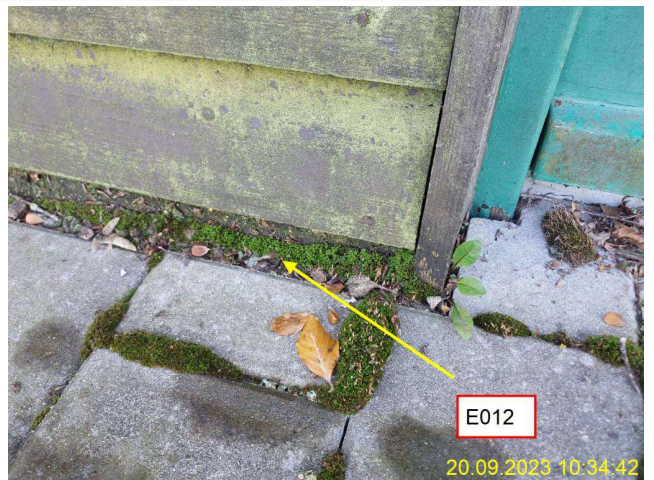
20.09.2023 10:34  
Nr.: 157

**Foto:** Fassade wurde angeschüttet um eine Rampe herzustellen. Fassade und Schwellenholz stark beeinträchtigt.

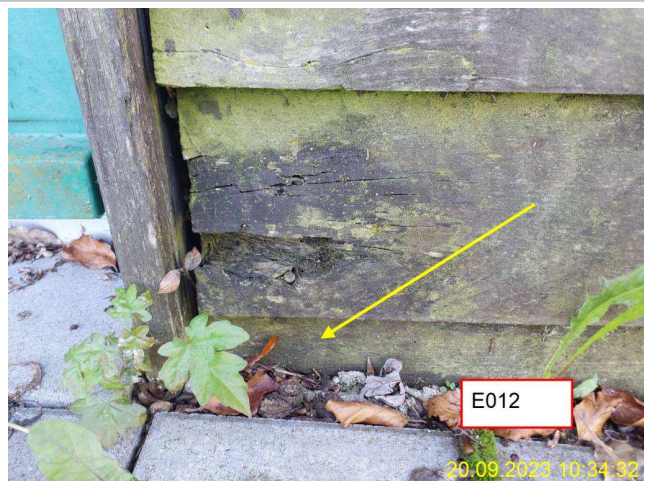
20.09.2023 10:34  
Nr.: 156

**Foto:** Fassade wurde angeschüttet um eine Rampe herzustellen. Fassade und Schwellenholz stark beeinträchtigt.

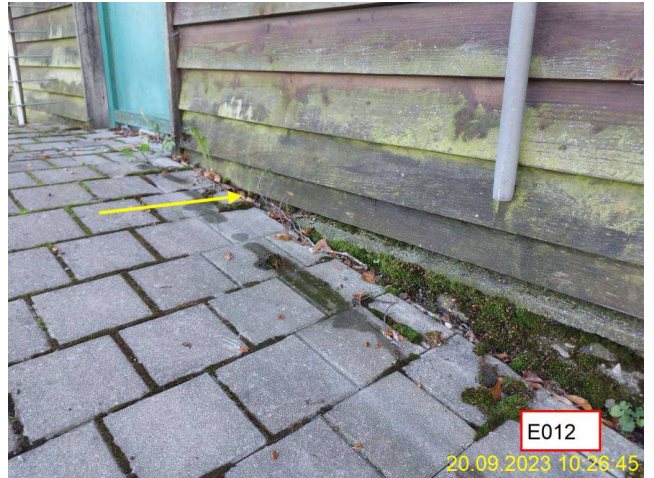
20.09.2023 10:26  
Nr.: 131

Wasser kann ungehindert unter die Schwelle laufen, Rampe sollte dringend entfernt werden.

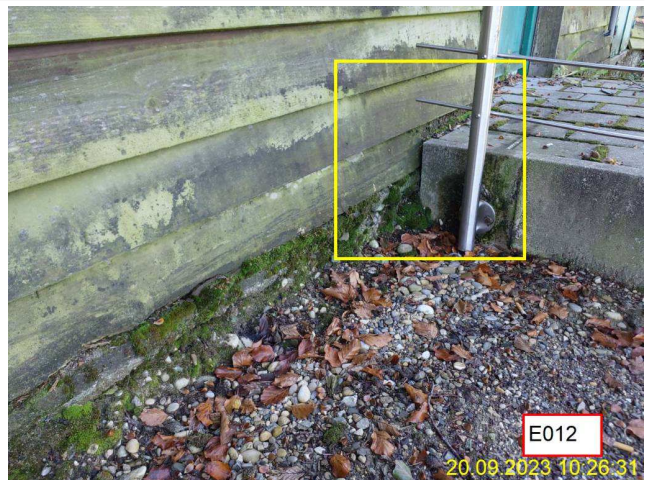
20.09.2023 10:26  
Nr.: 130

Schalung läuft hinter der Rampe durch, ungehinderte Wassereindringung.

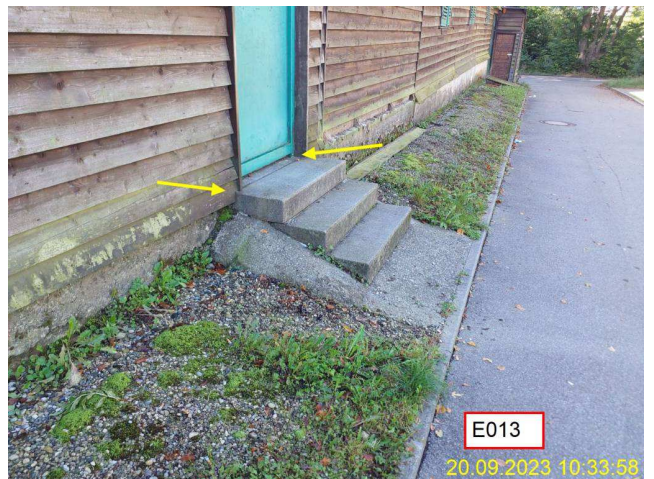
20.09.2023 10:33  
Nr.: 154

Fassade mit Erdkontakt

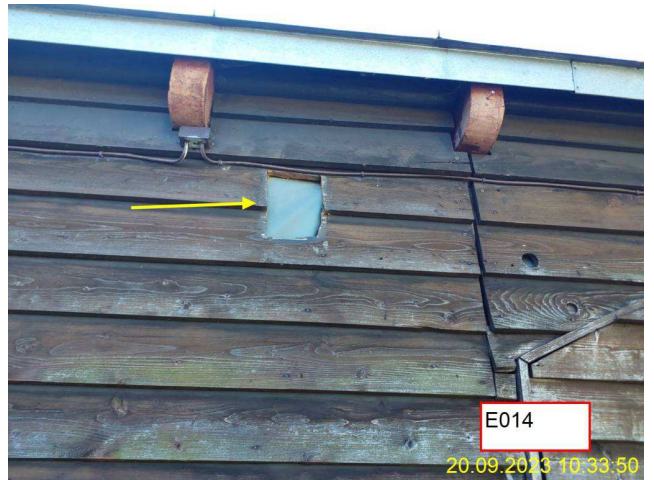
20.09.2023 10:33  
Nr.: 153

Foto: Wasser dringt ungehindert ins Gebäude ein.

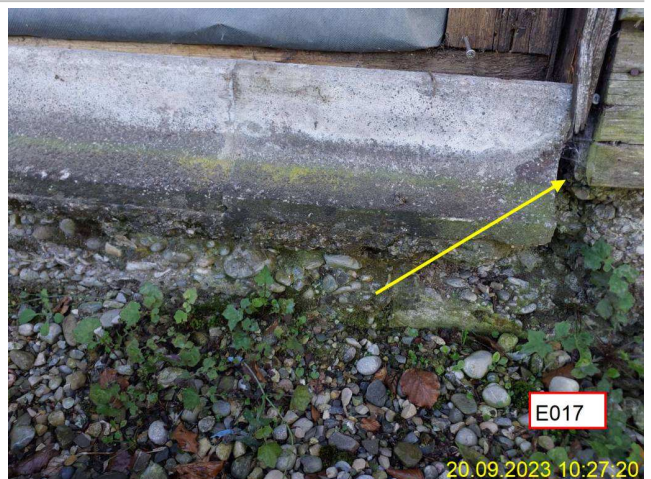
20.09.2023 10:27  
Nr.: 133

Foto: Fäulnis durch Wassereindringung

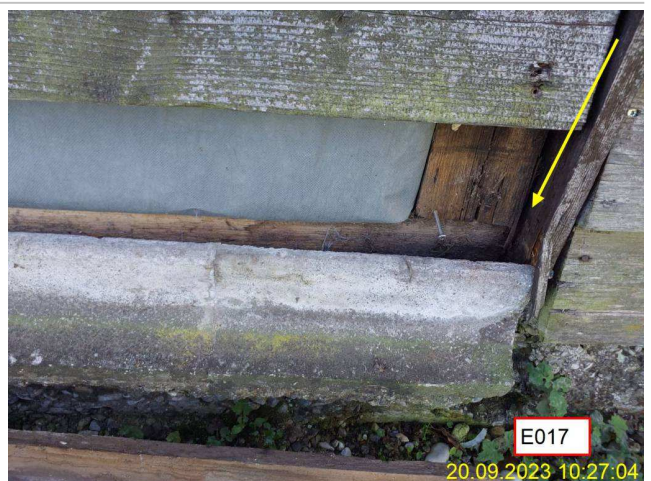
20.09.2023 10:27  
Nr.: 132

Foto: Wassereindringung durch stehendes Brett

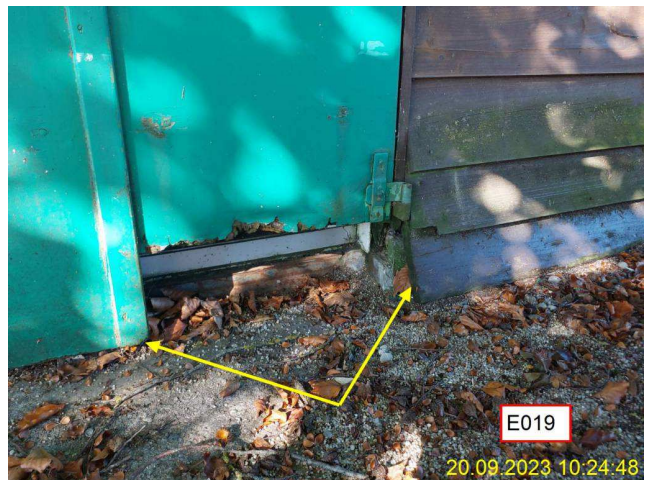
20.09.2023 10:24  
Nr.: 125

Foto: Direkter Erdkontakt.

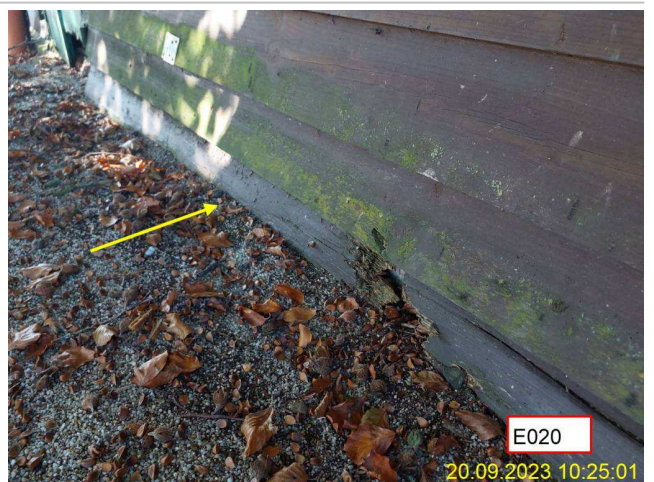
20.09.2023 10:25  
Nr.: 126

Foto: Direkter Erdkontakt.

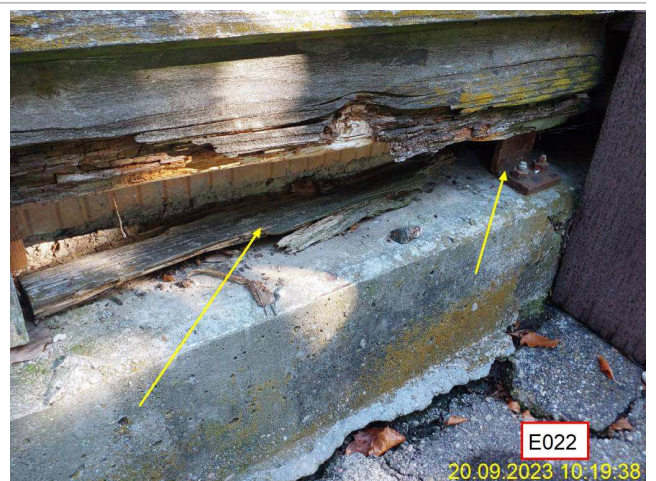
20.09.2023 10:19  
Nr.: 114

Foto: Schwelle nicht mehr vorhanden, Pfosten wurde durch ein Stahlteil ergänzt.

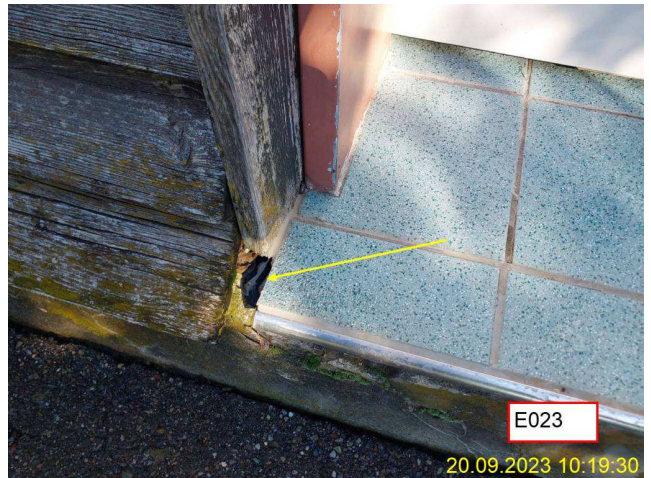
20.09.2023 10:19  
Nr.: 113

Foto: Hier kann Wasser ungehindert eindringen.

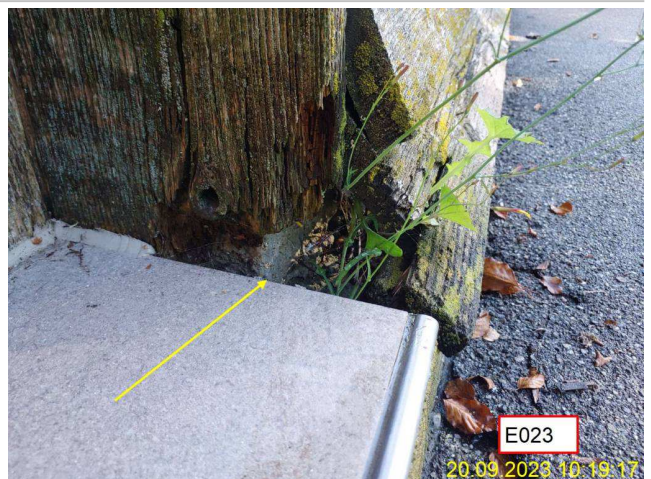
20.09.2023 10:19  
Nr.: 112

Foto: Hier kann Wasser ungehindert eindringen.

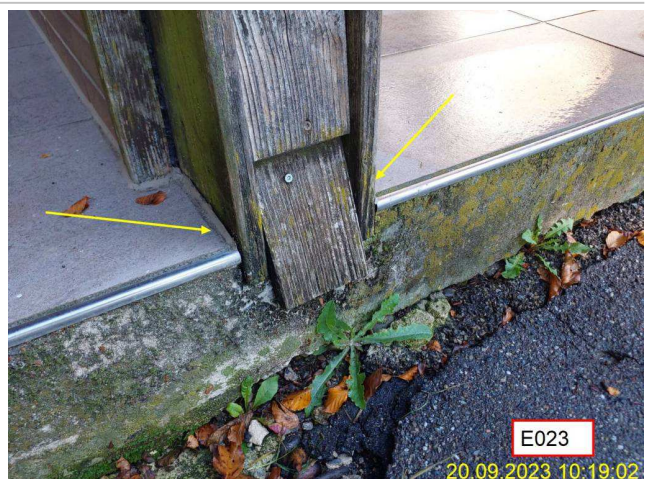
20.09.2023 10:19  
Nr.: 111

Foto: Pfosten inkl. Fassadenbrett einbetoniert, Fäulnis entsteht.
